Dans notre étude, l'application se porte sur la villa ABDELTIF sur les hauteurs d'El Hamma à Alger, dont nous allons intéresser à la protection de cette villa contre le risque sismique dont souffre cette dernière. Ainsi nous allons proposer des approches pour le renforcement des différentes parties endommagées de la villa.

In our study, the application covers the Abdeltif villa in the hills of El Hamma in Algiers, which we are interested in the protection of this villa against seismic hazard plaguing our country. We will propose approaches for building various damaged parts of the villa.

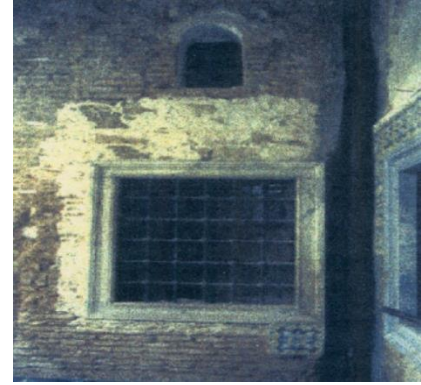
Les nitrates, les chlorures, les carbonates, les sulfates exercent dans les pores lorsqu'ils cristallisent des pressions qui détériorent les matériaux. Ces substances chimiques solubles dans l'eau, lorsque le mur s'évapore, restent retenues dans ses porosités où ils cristallisent ; il se forme alors une poudre blanchâtre ou une croûte ou encore une sorte d'excroissance spongieuse de sel appelé aussi efflorescence (*fig :9*).

Figure 9 Efflorescence sur un mur
Source : ACHAB Samia

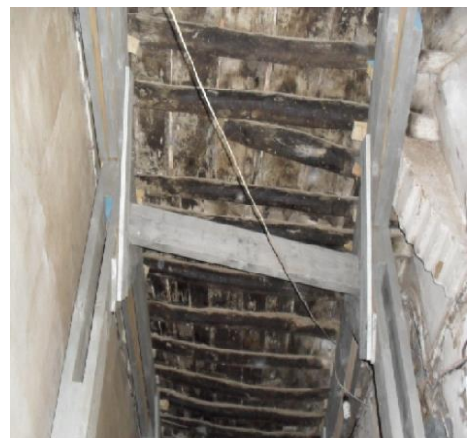
Figure 10 fléchissement du bois probablement du à une sollicitation excessive.

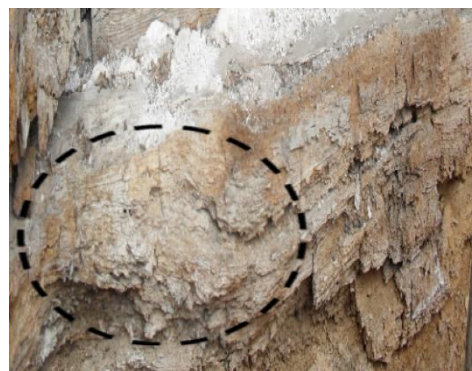
Figure 11 Pourriture blanche cause de dégradation et de perte de résistance du bois

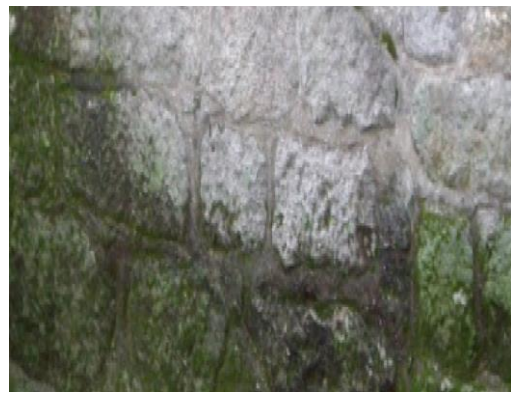
Figure 12 Présence de mousses / à une présence au moins temporaire d'eau
source achab samia

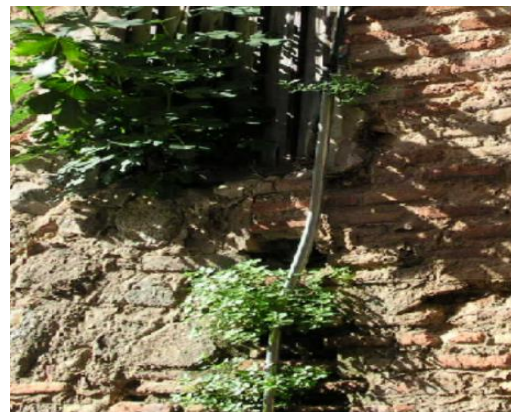
Figure 13 Présence de plantes (le figuier) dans un mur
Source : ACHAB Samia

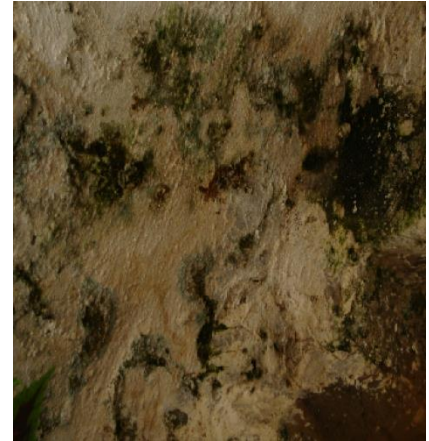
Figure 14 Prolifération de salissures vertes due à une humidité permanente
Source : ACHAB Samia

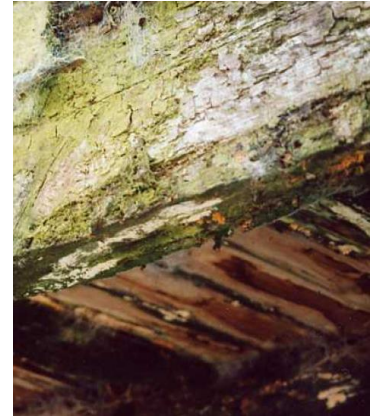
Figure 15 Développement de champignons altérant le bois
Source : ACHAB Samia

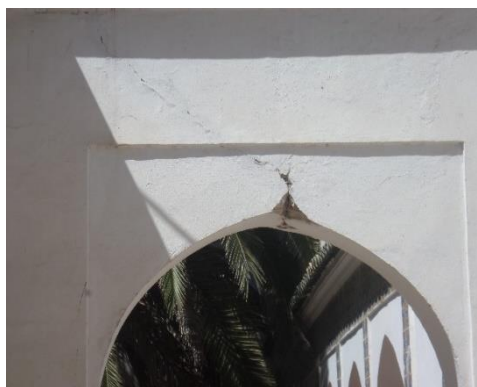
Figure 61 fissuration au niveau des arcades
Source auteur

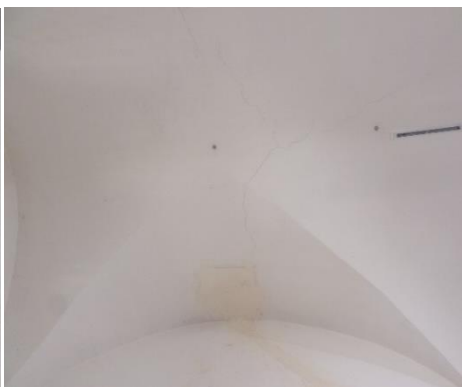
Figure 62 fissuration au niveau des voutes
Source : auteur

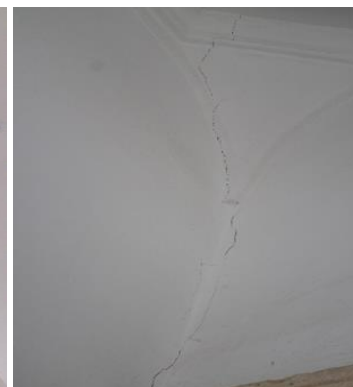
Figure 63 Fissuration au niveau de la coupole
Source : auteur

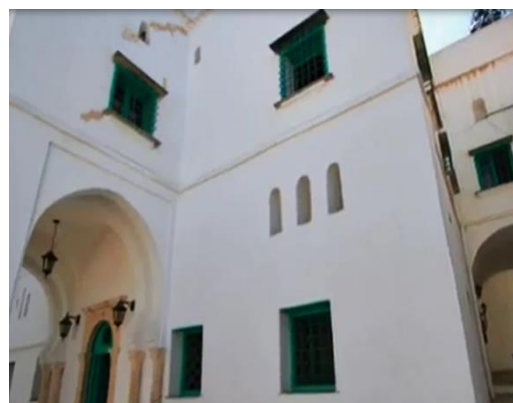
Figure 64 fissuration au niveau des façades (façade ouest)
Source auteur

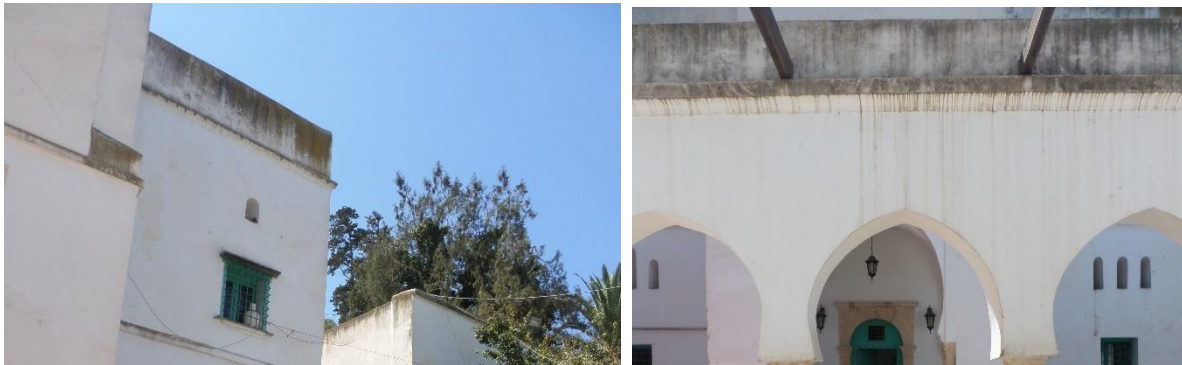
Figure 65 apparition des salpêtres sur élévation
Source : auteur

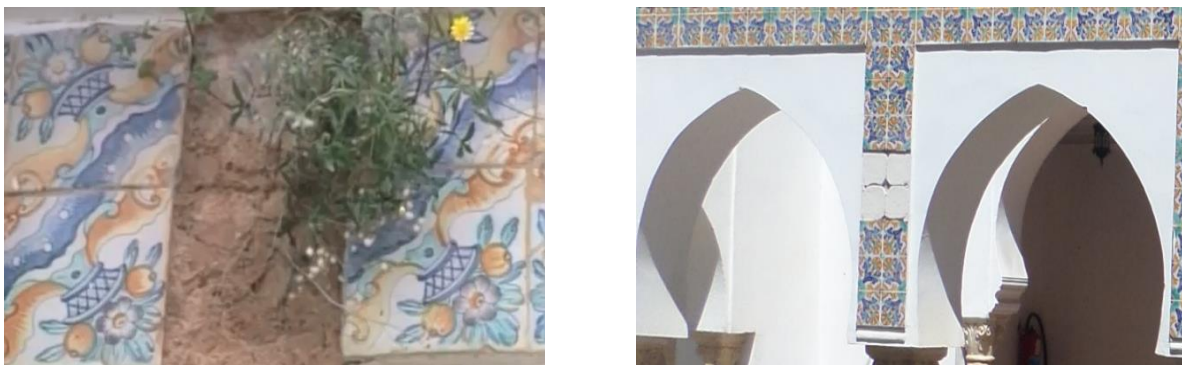
Figure 66 apparition des algues et dislocation des pièces de faïence
Source : auteur

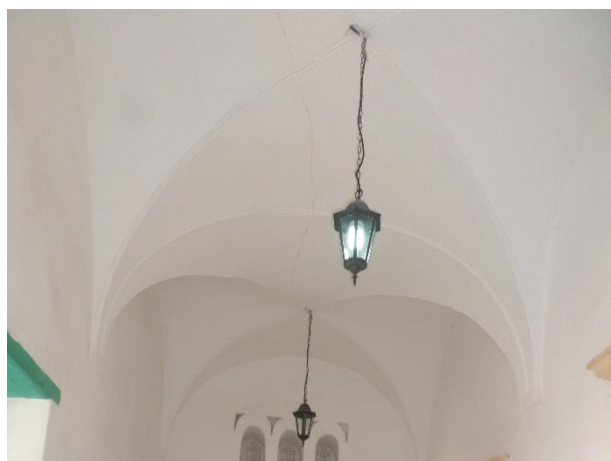
Figure 67 : fissuration au niveau de l'intrados de la voûte
Source : Auteur

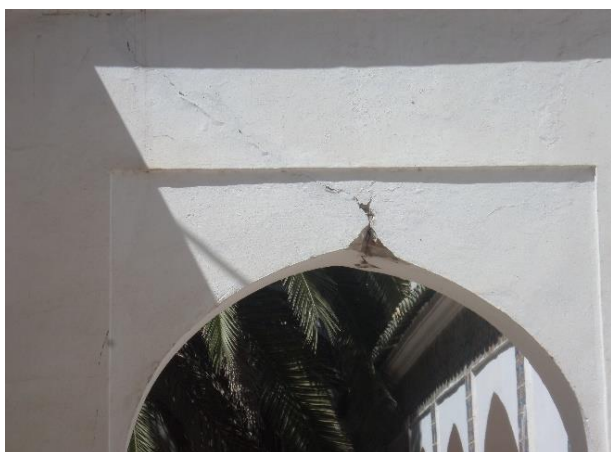
Figure 68 fissuration au niveau des arcades
Source : auteur

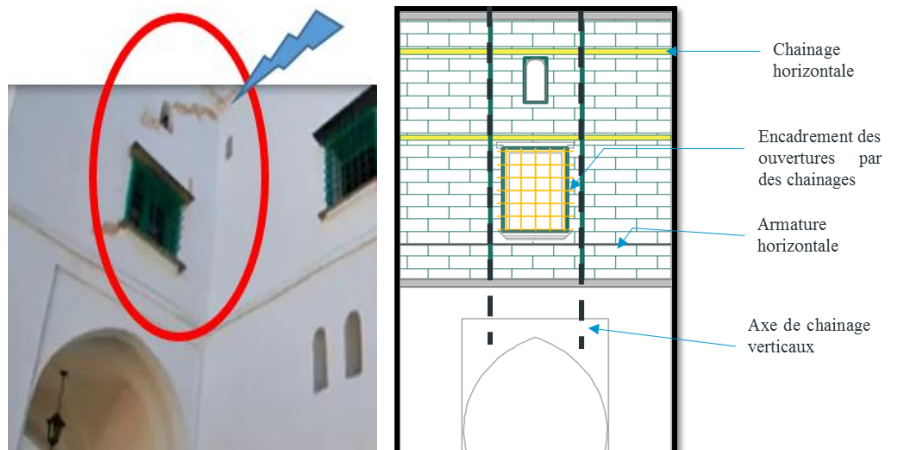
Figure 72 fissurations au niveau de la surélévation
(La façade ouest)
Source : auteur
