Master en architecture

Diagnostic d'un bâtiment du tissu colonial à la Rue Ahmed Chaib ex Rue Tanger en cours de réhabilitation et de renforcement.

Octobre 2016

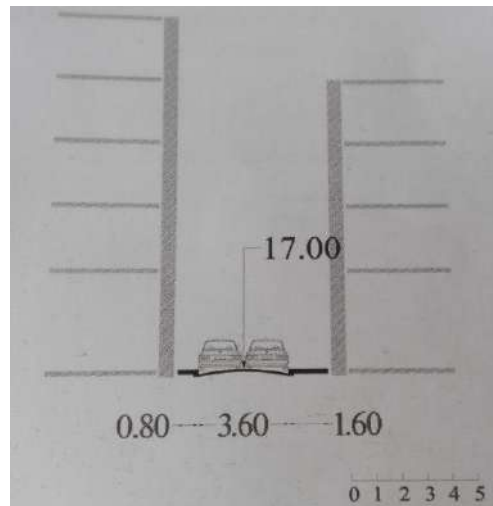
- Soubassement du bâtiment décapé et dénudé subis en générale des remontés d'humidité visibles sur les murs porteurs ce qui engendre une dégradation graduelle et causant d'autre désordres notamment des fissures ou bien des lézardes sur les façades.
- Les infiltrations des eaux de pluies depuis la toiture non couverte à cause de l'effondrement du plancher toiture après les séismes qui ont touchés Alger depuis 2003.
- L'étroitesse de la rue (largeur bien inférieure à la hauteur du bâti ($L < h$)) crée une variation des apports d'ensoleillement des façades un milieu favorable pour le développement des moisissures sur les façades (fig.16)

Fig.16 : Le prospect sur la rue Ahmed Chaïb ex Tanger, source : EPAU/UPM, Méthode de réhabilitation d'un centre historique-diagnostique du quartier Ben M'hidi-, Alger, Ed les Alternatives urbaines, p101

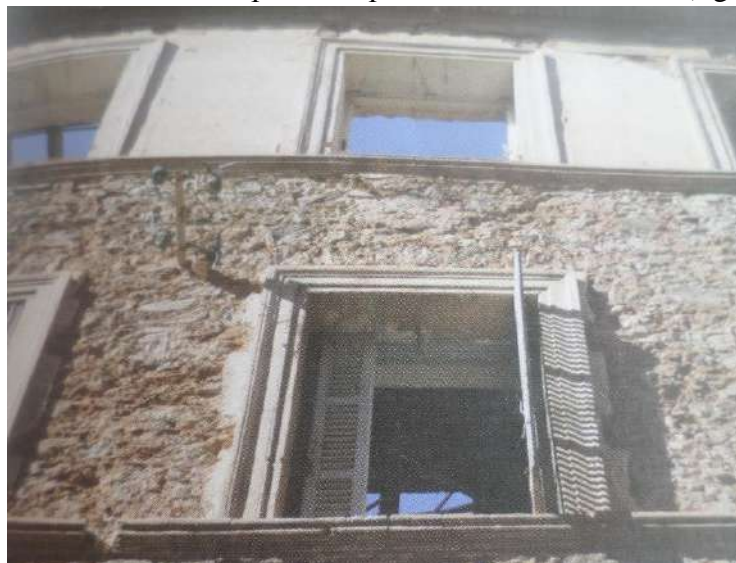
- On peut observer des détachements partiels ou entiers des éléments plaqués constituant les corniches et les linteaux, l'érosion des éléments en ferronnerie à cause du taux élevé d'humidité et la présence d'agents chimiques entrant en réaction.
- Des désordres relatifs à l'activité humaine : effet provoqué directement ou indirectement par l'action de l'Homme comme par exemple le fait de laisser à nu (fig.17) le bâtiment en

Fig.17 : Les façades décapées et laissées à nu risquant l'humidité et effondrement à cause des infiltrations, source : photographie prise en phase état des lieux réalisé par le BET.

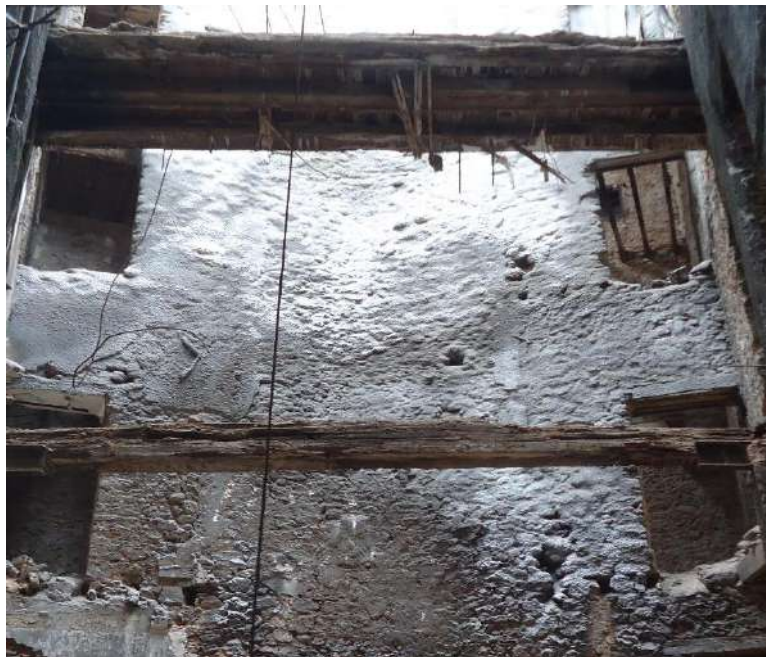
Fig.19 : L'emplacement de l'ancienne cage d'escalier, source : photographie prise par le BET

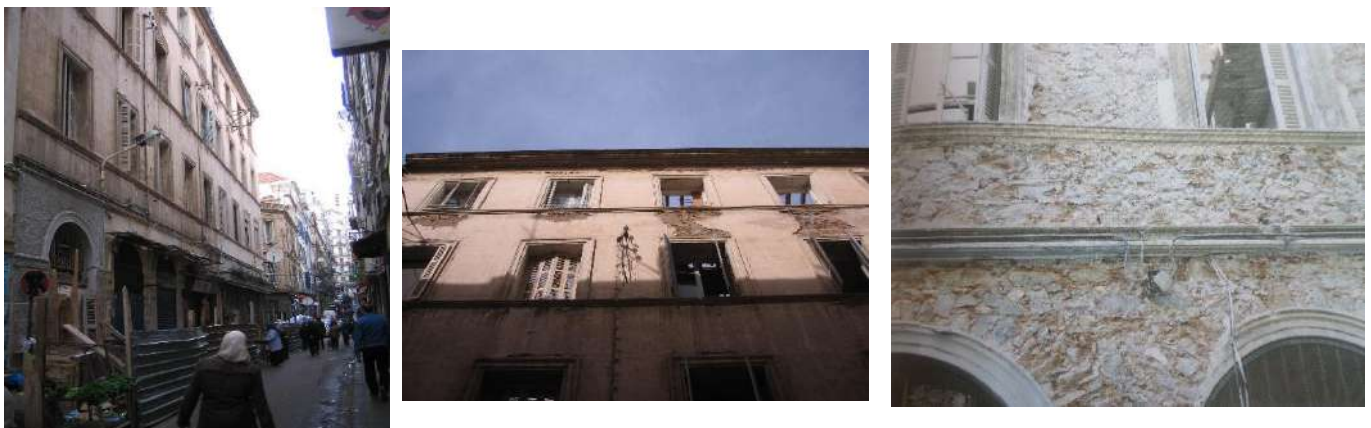
Fig.25 : état des lieux des façades (avant et après début des travaux), source : photographie prise sur chantier par le BET (dossier d'état des lieux et suivi du chantier)

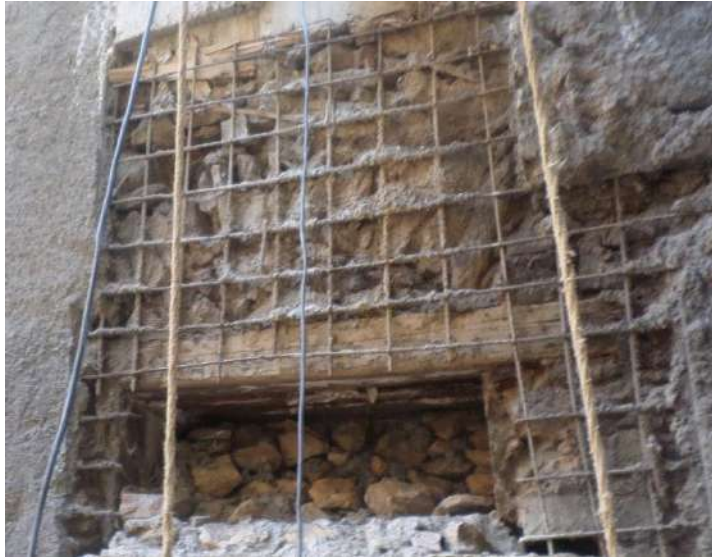
Fig.27 : Renforcement du mur porteur (partie du mur reconstruit, source : photo prise sur chantier par l'auteur

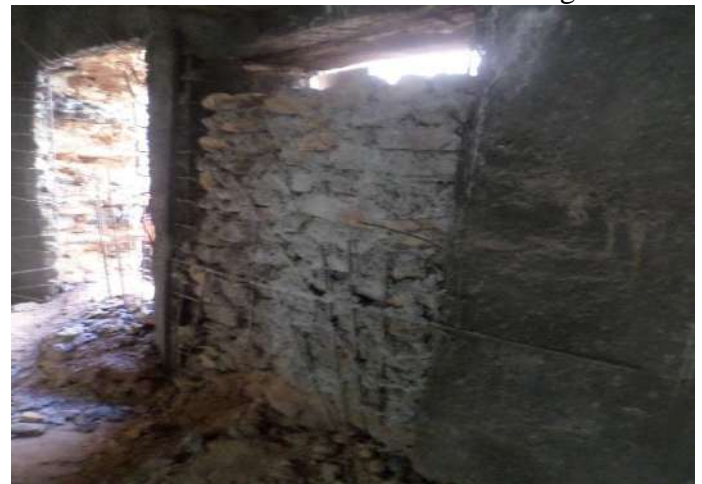
Fig.41 : Résultat d'une étude de faisabilité non complétée (déplacement des anciennes ouvertures pour correspondre au plan), source : photo prise sur chantier par l'auteur

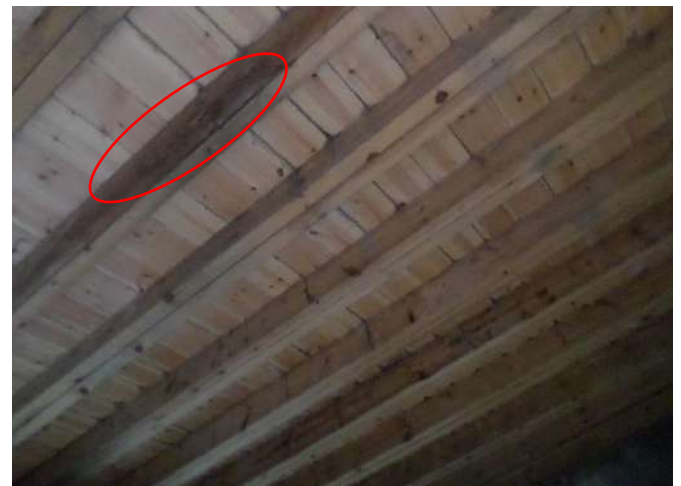
Fig.43 : Avec l'absence d'entretien les solives en bois du plancher sont détériorées, source : photo prise sur chantier par l'auteur
