Mémoire  
Pour l'obtention du diplôme de  
**MASTER EN ARCHITECTURE**  
**Option : Architecture et Environnement**

**Conservation du bâti ancien en Algérie, essai de  
Réduction de la Vulnérabilité et Réhabilitation  
(Cas du Lycée Emir Abdelkader)**

**Présenté et soutenu par**  
HALIMI Imed Eddine.

**Octobre 2016**

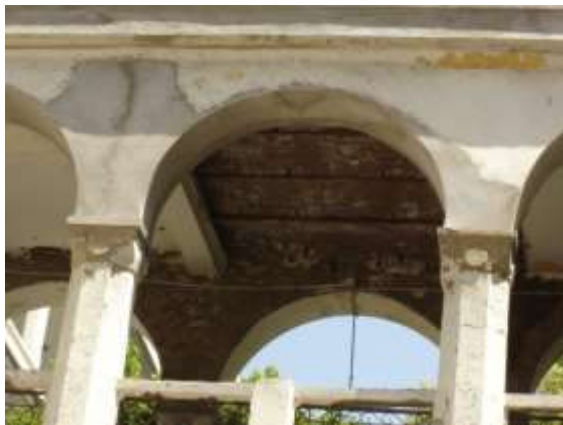
**Fig. 4,119 : Fissures au niveau des arcades**  
**Source : B.E.T Harchaoui.2010**

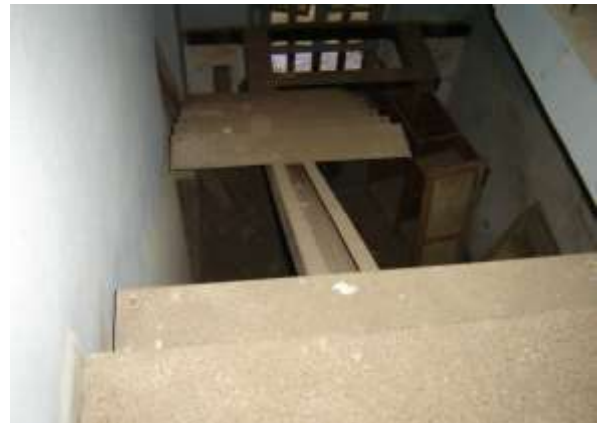
**Fig. 4,120 : Escalier dépourvu de marche et de palier de Repos**  
**Source : B.E.T Harchaoui.2010**

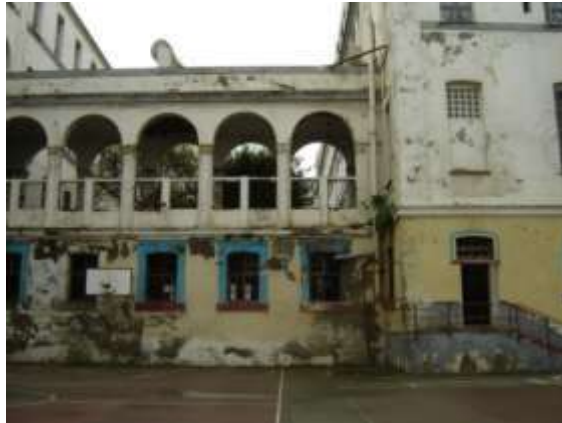
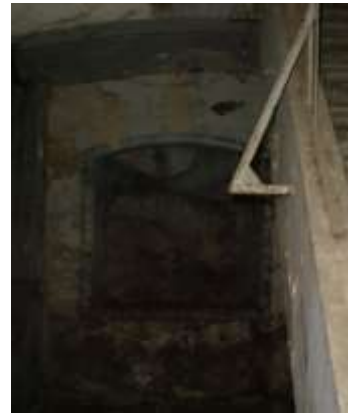
**Fig. 4,121.122 : Dégradation du revêtement des murs suit à l'action de l'humidité**

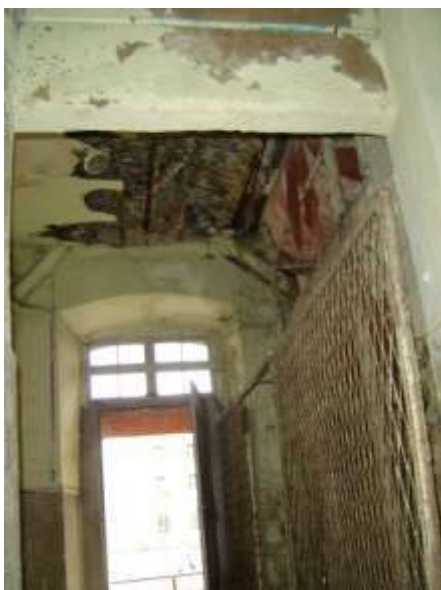
**Fig. 4,123 : Corrosion avancée des Solives métallique du plancher en voutain des sanitaires.**  
Source : B.E.T Harchaoui.2010

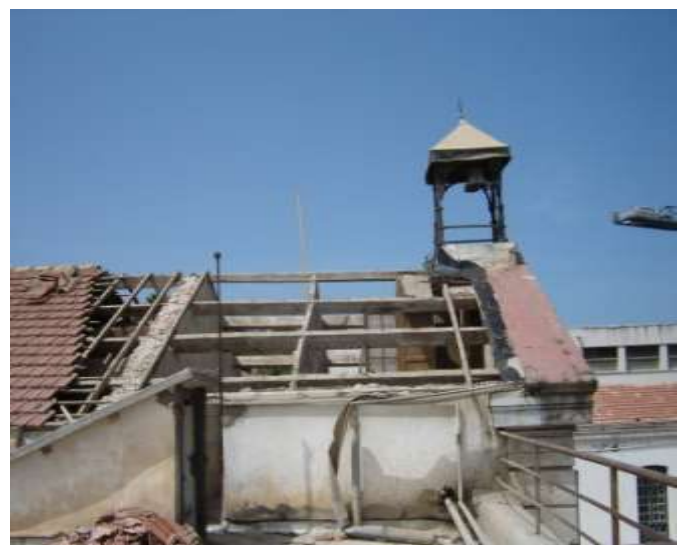
**Fig. 4,124 : rupture de fermes en bois et soulèvement des tuiles.**

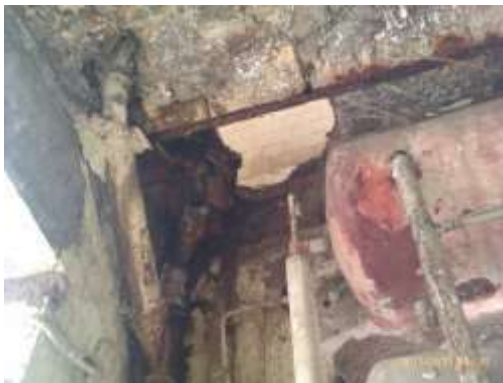
**Fig. 4,131 : Etat de dégradation avancé des plancher du bloc 4**  
Source : B.E.T Harchaoui.2010

**Fig. 4,132: reprise par plancher collaborant plancher du bloc 4**  
Source : B.E.T Harchaoui.2010

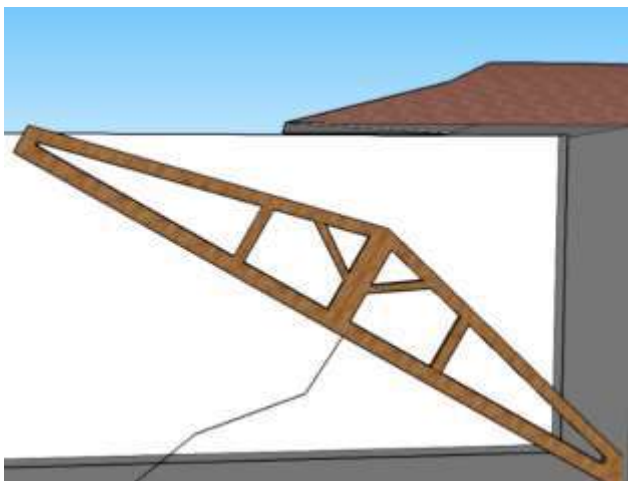
**Fig. 4.145: Effondrement de la charpente en bois**  
Source : auteur

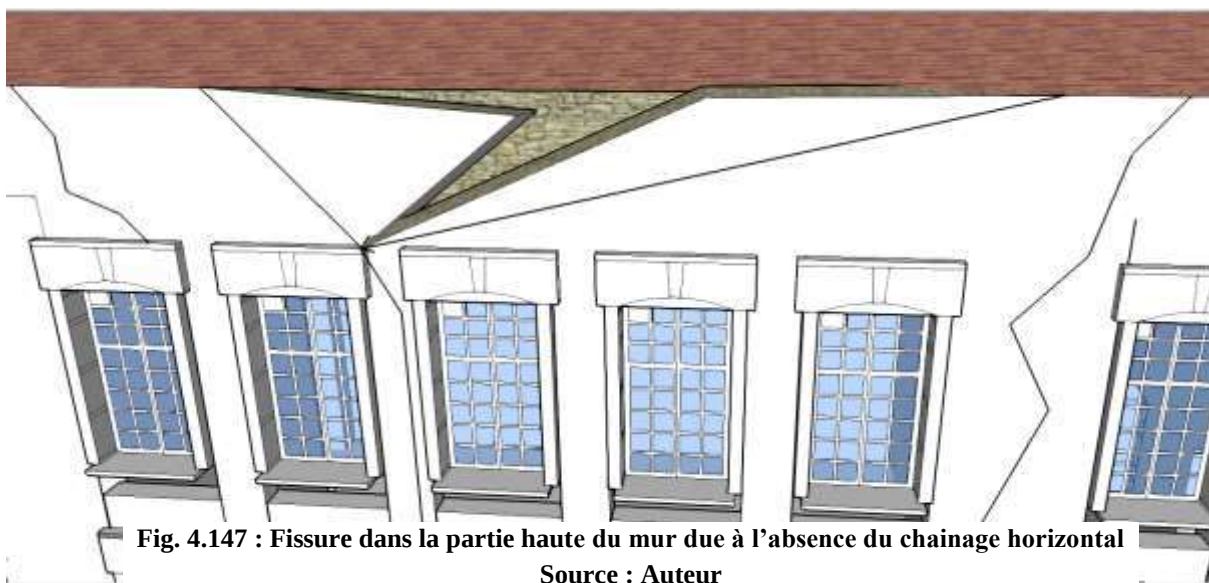
Fig. 4.147 : Fissure dans la partie haute du mur due à l'absence du chaînage horizontal

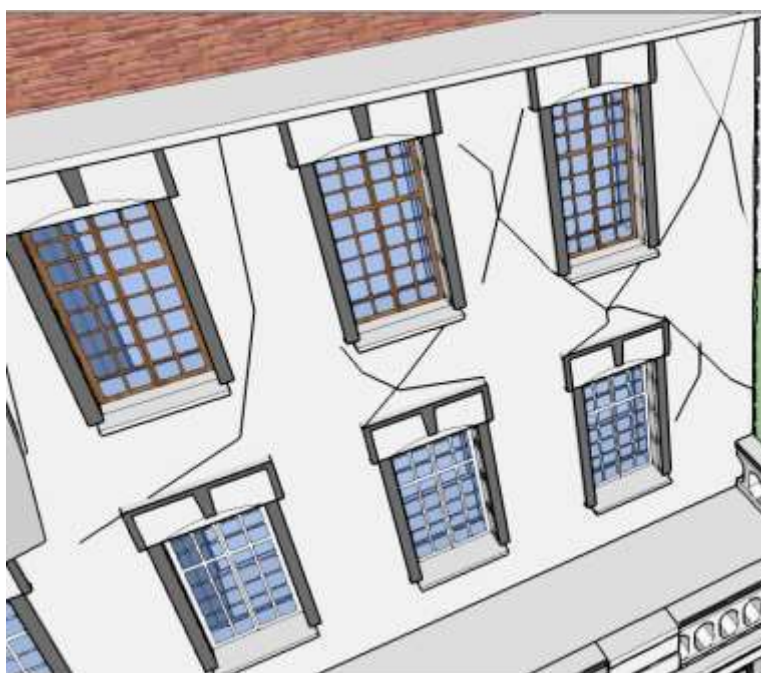
Fig. 4.148: Fissure en croix au niveau des linteaux

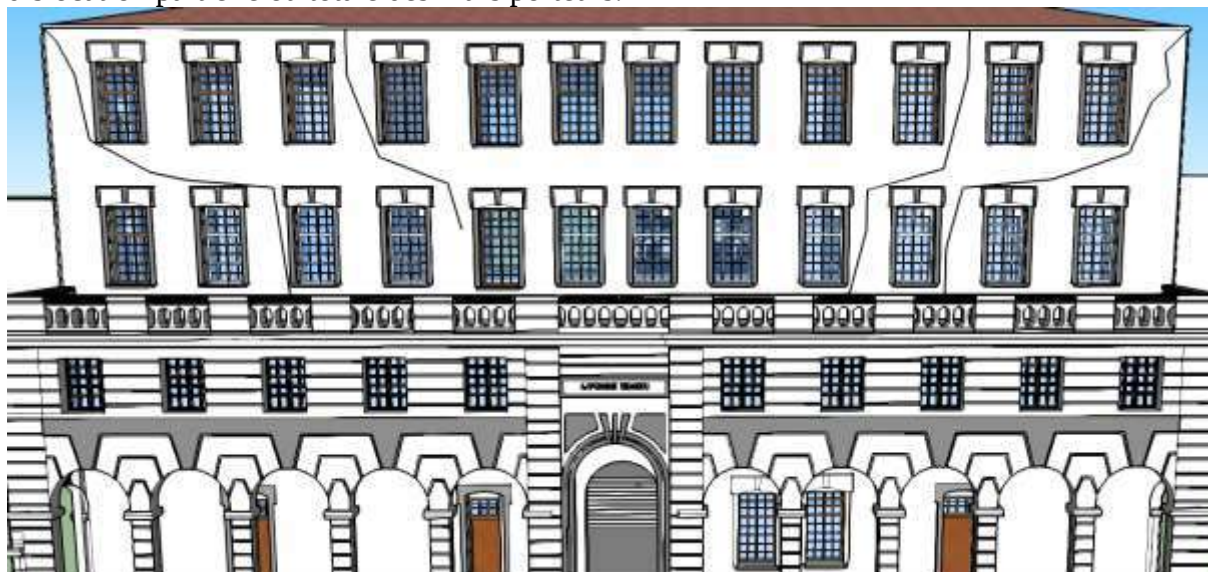
Fig. 4.149 : Fissures en diagonal dues à l'absence des chainages.
