Mémoire
Pour l'obtention du diplôme de
MASTER EN ARCHITECTURE
Option: Architecture et Environnement

Réduction de la vulnérabilité des édifices historiques

**Analyse du diagnostic de la restauration de
la mosquée Ali Betchine**

(La Casbah d'Alger)

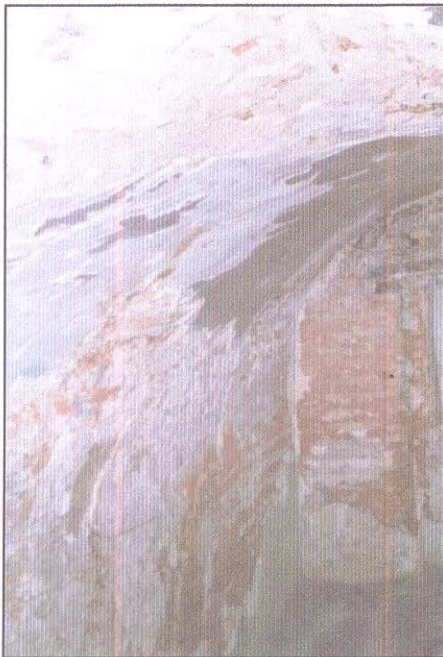
L'humidité dans les murs due aux remontées capillaires à partir du sol, a causé des fissures dans les murs, ainsi que le décollement de la couche de peinture. (fig26)

Fig 26 : Fissures et décollement de la couche de peinture sur les murs, 2001.
Source : Atelier 3D dimensions

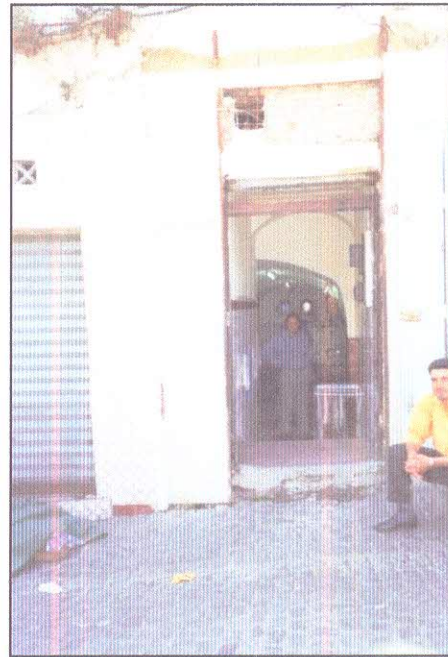
Fig 27 : Dégradation des murs porteurs au niveau des boutiques, 2001.
Source : Atelier 3D dimensions

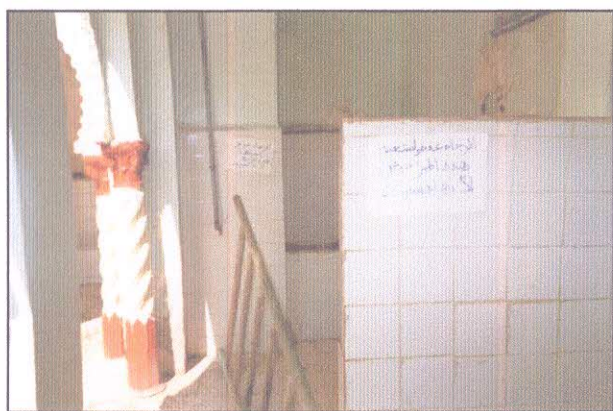
Fig 28 : L'accès aux sanitaires, la dégradation des murs, 2001.
Source : Atelier 3D dimensions

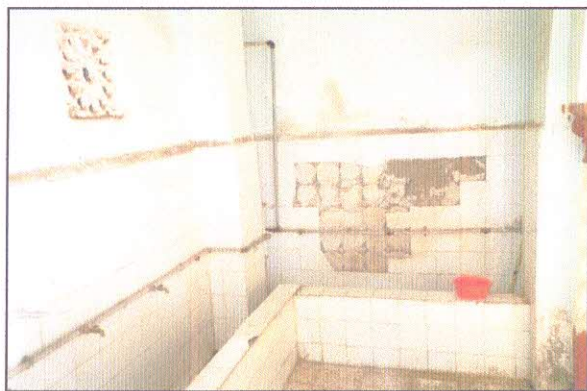
Fig 30 : Le décollement de carreaux de faïence sur murs, 2001.
Source : Atelier 3D dimensions

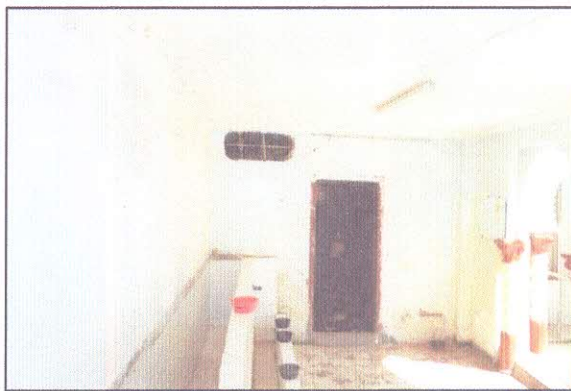
Fig 31 : Salle d'ablutions, la présence des fissures, 2001.
Source : Atelier 3D dimensions

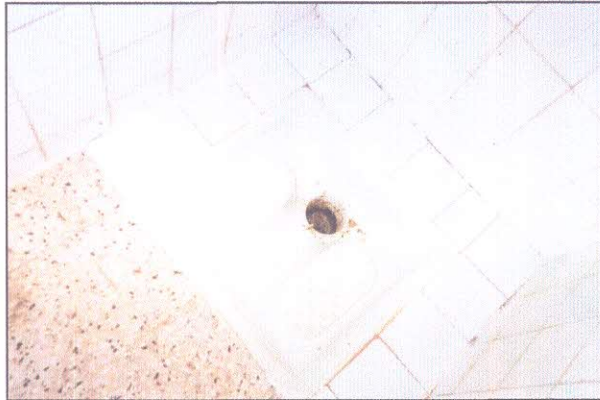
Fig 32 : W.C turque complètement obstrué, 2001.
Source : Atelier 3D dimensions

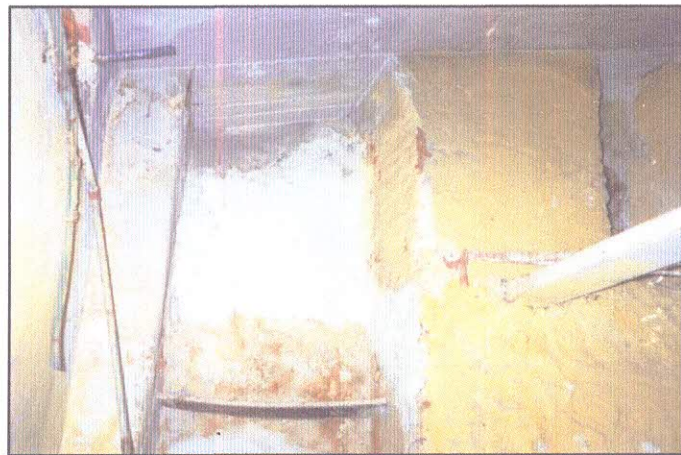
Fig 34 : Dégradation des murs de l'espace dépôt, 2001.
Source : Atelier 3D dimensions

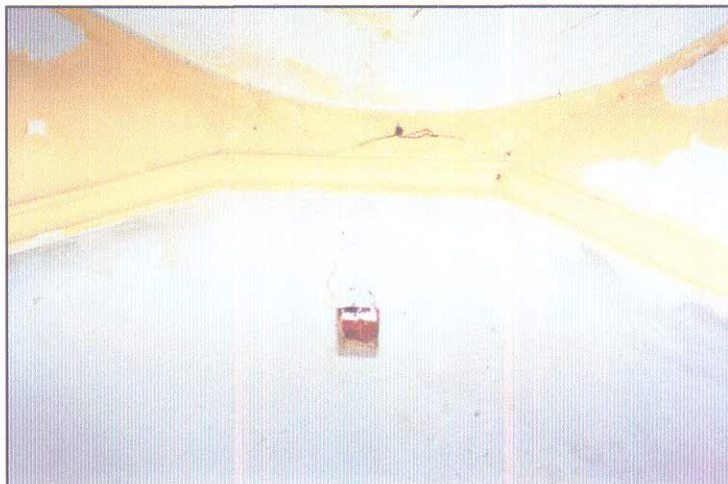
Fig 35 : Fissures dans les clés des voûtes, 2001.
Source : Atelier 3D dimensions

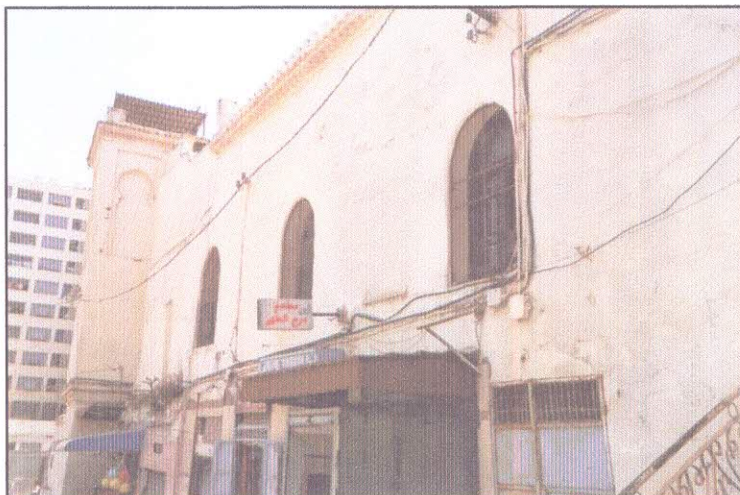
Fig 36 : Les fissures visibles de la façade Nord, 2001.
Source : Atelier 3D dimensions

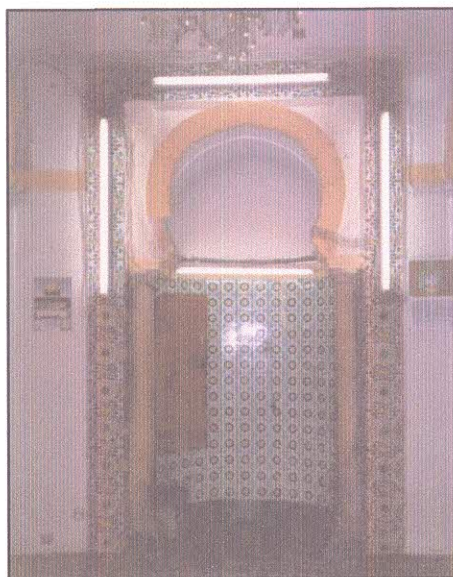
Fig 38 : La présence des fissures au niveau de mihrab, 2001.
Source : Atelier 3D dimensions

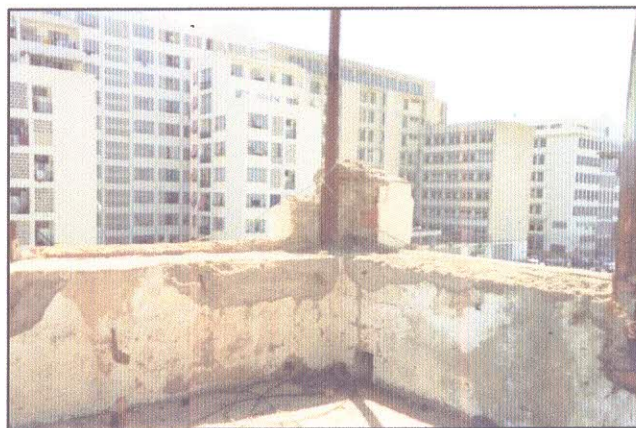
Fig 39 : Dégradation du haut du minaret, 2001.
Source : Atelier 3D dimensions

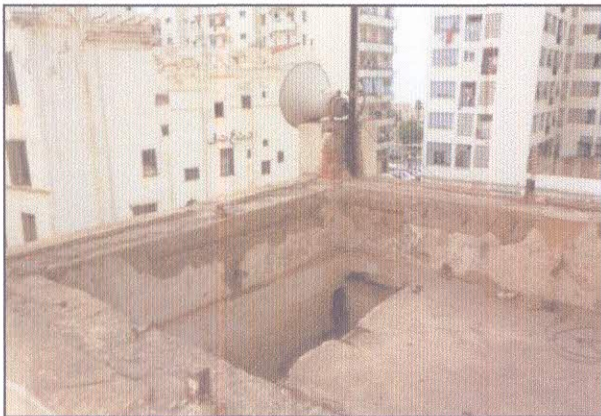
Fig 40 : Terrasse du minaret, dégradation des murs, 2001.
 Source : Atelier 3D dimensions

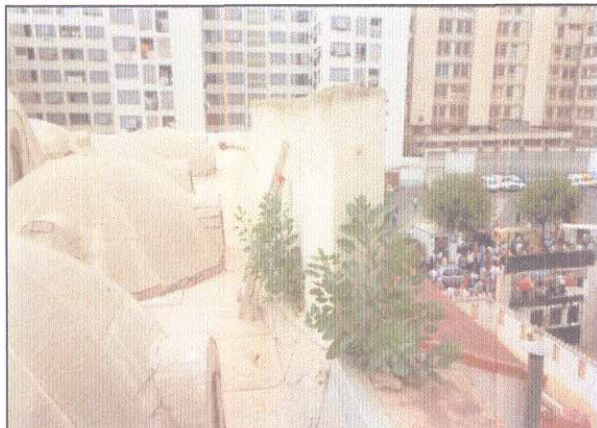
Fig 42 : Prolifération d'arbuste sur la terrasse, 2001.
Source : Atelier 3D dimensions

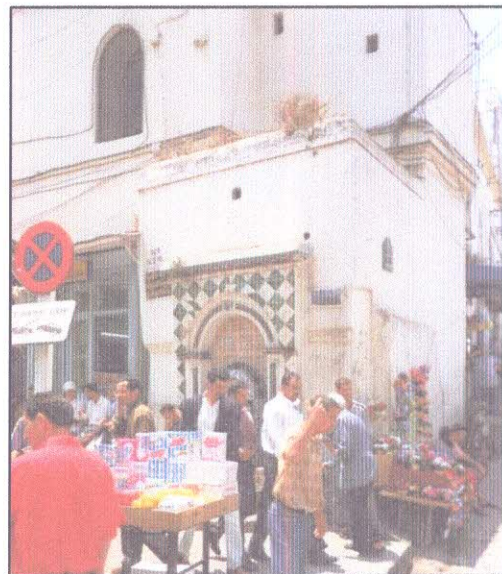
Fig 47: La présence des herbes sur la terrasse de la fontaine, 2001. Source : Atelier 3D dimensions

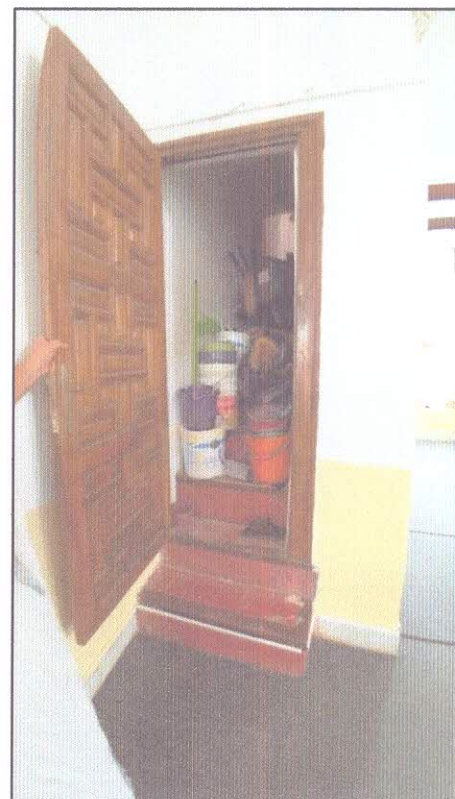
Fig 83 : Les escaliers du minaret bloqué, 15/09/2016. Source : Auteur.
