Ecole Polytechnique d'Architecture et d'Urbanisme

MASTER EN ARCHITECTURE

***Conservation des Edifices historiques en Algérie.
Analyse et diagnostic de la réhabilitation de la villa Dar-Abdellatif.***

Octobre 2016

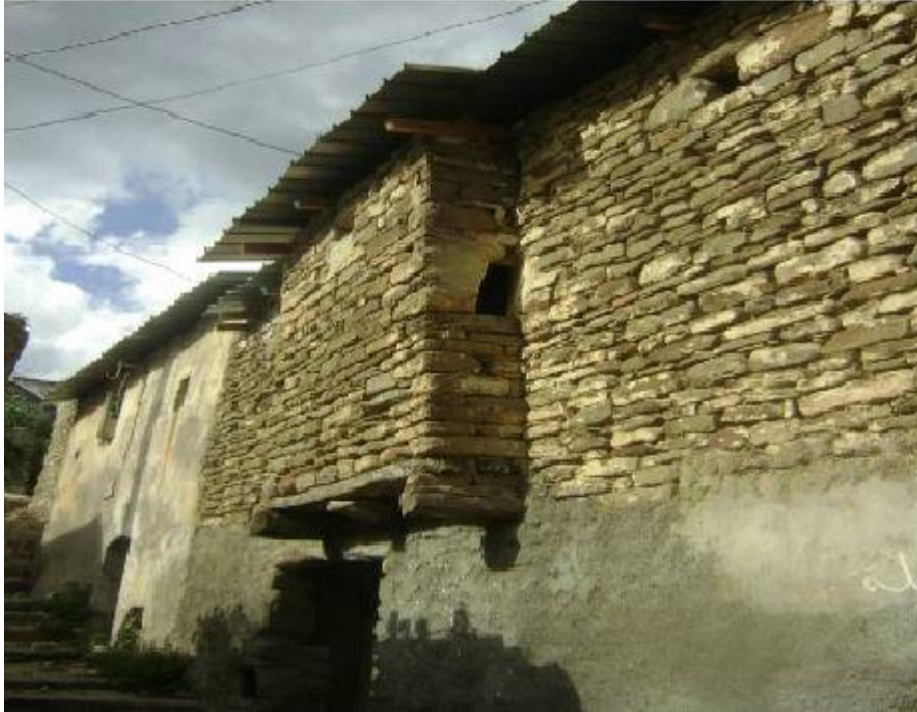
Ces murs en maçonnerie peuvent aussi comporter des structures secondaires en bois comme les linteaux au-dessus des ouvertures, fenêtres et portes, qui souvent, sont encadrées d'un chambranle en pierre.

Figure 3.1 : mur hourdé en appareillage de pierre, casbah de Dellys.
Source : ACHAB Samia Ep CHERNAI (juin 2012)

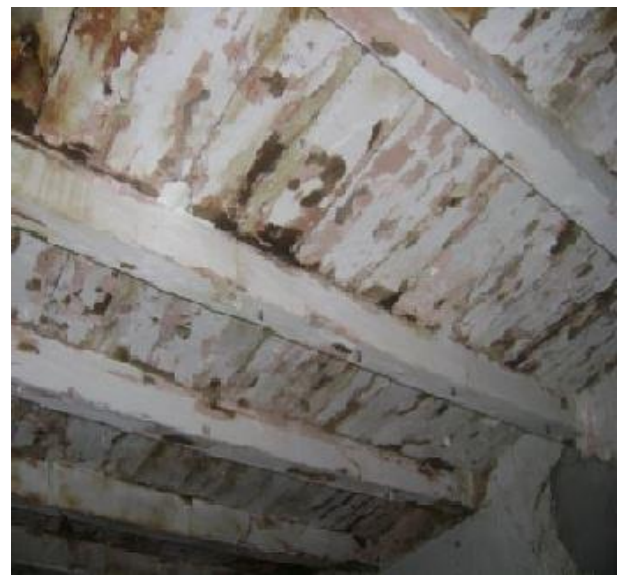
Figure 3.9 : plancher sur solives équarrées et voligeages.

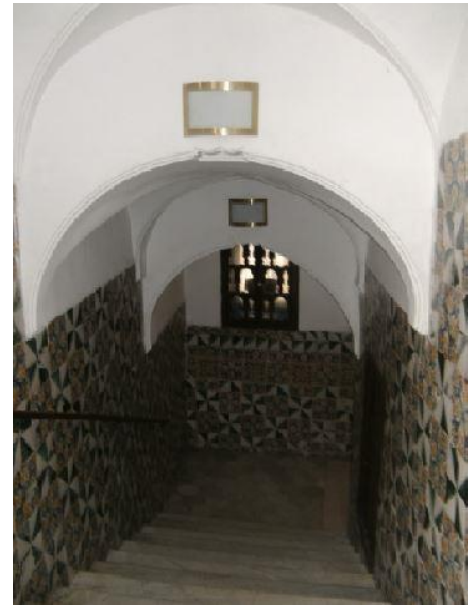
Figure 3.10 : voûte en berceau recouvrant un escalier.

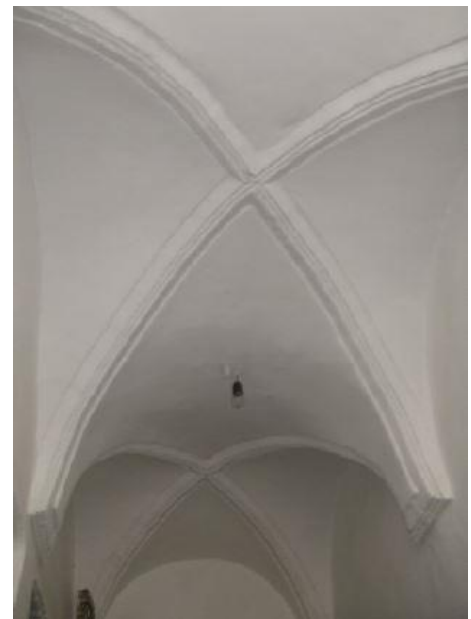
Figure 3.11 : voûte d'arête recouvrant un escalier.

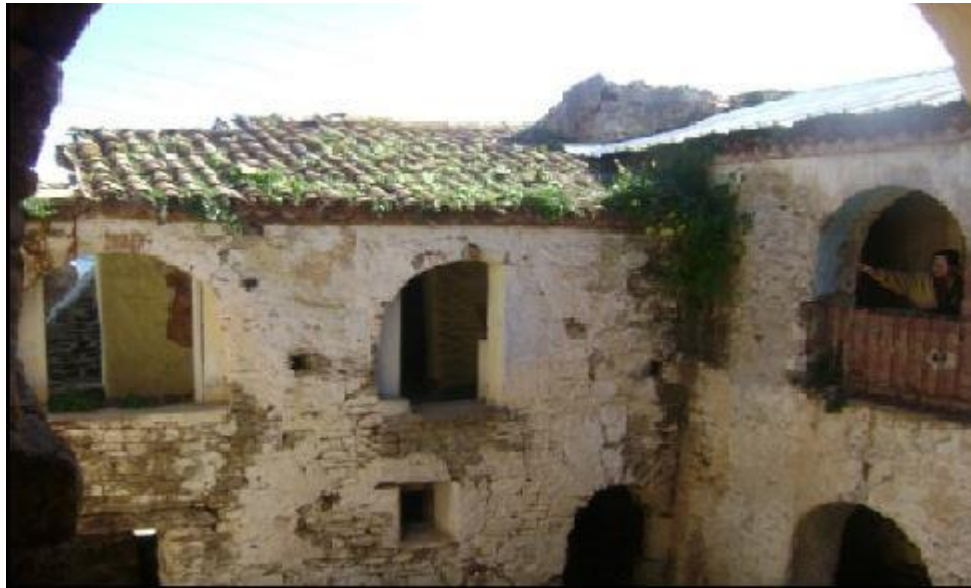
C'est une charpente simple à versants (un ou deux), de portée limitée (de 4 à 5 m), elle est composée d'une poutre principale de grande section (tronc naturel ou équarri) constituant la panne faîtière ancrée dans les murs refends maçonnés de façon à donner la forme triangulaire et la pente à la charpente. Les poutres secondaires, en bois massif, sous forme de sciages de moyennes ou fortes sections, sont posées en simple appui sur les murs porteurs et assemblées par embrèvement sur la poutre principale et portant les voliges.

Figure 3.13 : une charpente simple portant de la tuile canal.
Source : ACHAB Samia Ep CHERNAI (juin 2012)

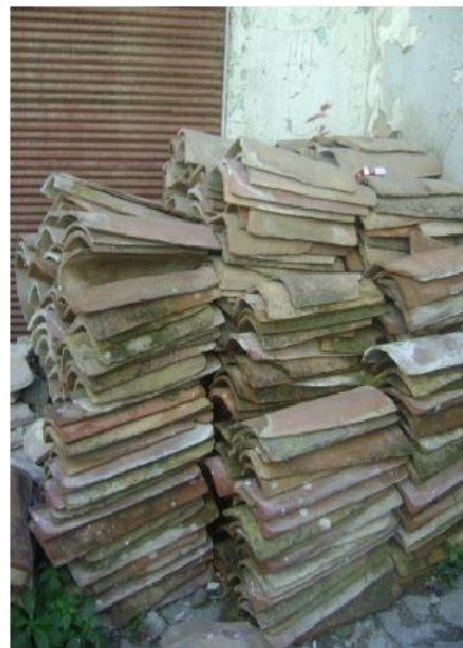
Le platelage est constitué de planche de bois dur, formant le niveau de pose des tuiles canal qui est la plus répandue. Les tuiles de courant sont bâties au mortier de chaux sur le platelage ainsi que quelques tuiles de couverts par rangée, qui permet d'obtenir une étanchéité à l'air et à l'eau. Leur épaisseur moyenne étant de 2 cm.

Figure 3.14 : la tuile canal.
Source : ACHAB Samia Ep CHERNAI (juin 2012)

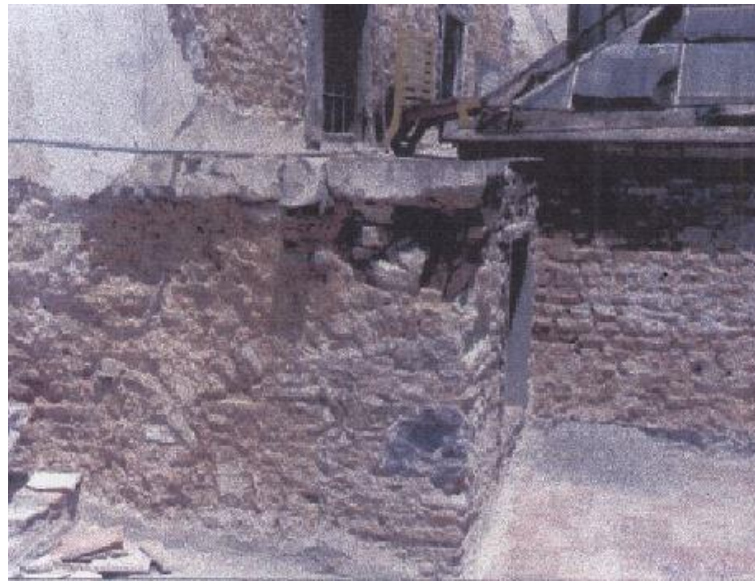
Le plancher terrasse est rempli avec une couche de terre constituant le mortier de coulage fait à base de terre battue mélangée parfois à du sable ainsi que des mortiers de terre coulée. En plus de la pose d'une couche d'étanchéité en surface, constituée d'un mortier étanche réalisé à partir de chaux, de sable, de briques de terre cuites concassées, parfois d'huiles et de cendres d'épaisseur allant de 1 à 2 cm, finit par l'application d'un lait de chaux et rarement un revêtement de briques posées, donnant des épaisseurs qui varient de 50 cm jusqu'à 1,00 m. Cet ensemble assure également une bonne isolation acoustique et thermique ainsi qu'une bonne rigidité.

Figure 3.15 : toiture terrasse accessible.
Source : ACHAB Samia Ep CHERNAI (juin 2012)

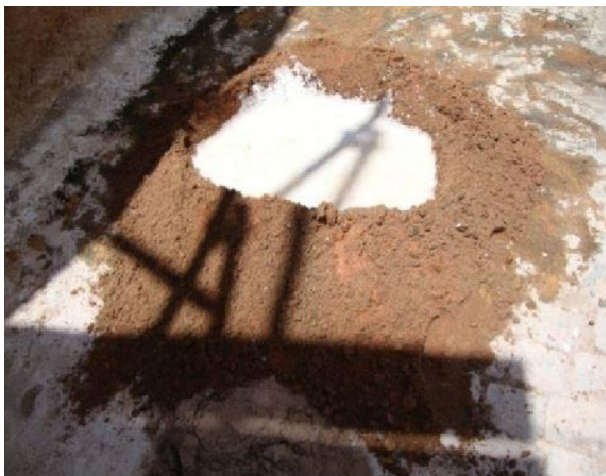
Les enduits intérieurs sont appliqués généralement en deux couches. La première est effectuée à la chaux aérienne mélangée à de la terre argileuse, ou à base de chaux aérienne mélangée à du sable, le deuxième, effectuée avec un mélange beaucoup plus riche en chaux aérienne pour les arêtes et les soubassements sinon effectuée à la chaux aérienne qui confère à l'espace un aspect plus agréable. Ce dernier est aussi apprécié pour ses propriétés de régulation hygrométrique et assainissant.

Figure 3.16 : enduit sur murs en maçonnerie (sable, chaux, eaux de gâchage).

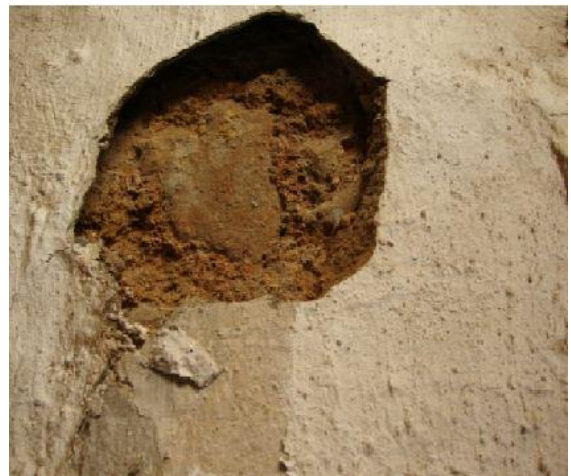
Figure 3.17 : enduit à base de terre argilo-sableuse et chaux.

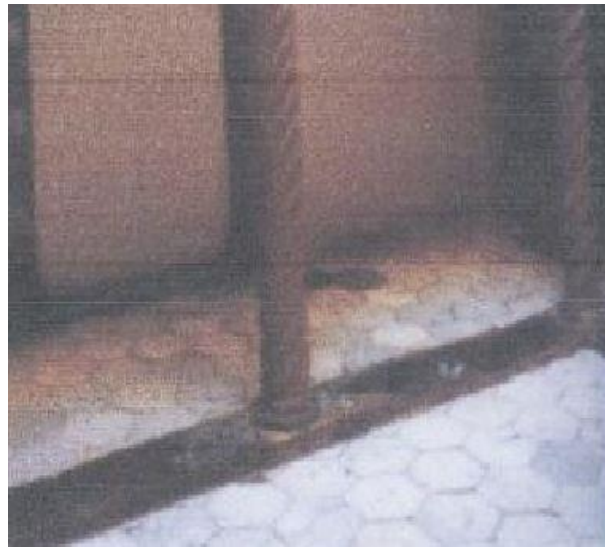
Le revêtement du sol du rez-de-chaussée est en carreaux de marbre de forme hexagonale, octogonale ou carrée, analogue à celles qui pavent le patio, mais de dimensions plus réduites (15 cm de côté). Le revêtement des sols des pièces et des galeries de l'étage est en carreaux de céramique de dimension 20 à 22 cm de côté. Les revêtements des espaces de service sont en tomettes de terre cuite de formes octogonale et triangulaire.

Figure 3.18 : revêtement de la galerie d'une demeure en céramique en forme de tomettes.

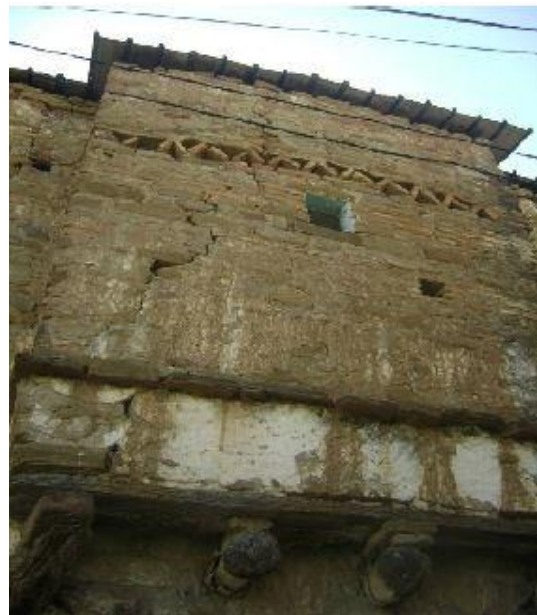
- Défauts de résistance : Les murs porteurs descendent l'ensemble de leur poids propre et de leurs surcharges sur les fondations linéaires et continues puis sur le sol support. S'il y'a augmentation de charges inégalement réparties sur le sol support, dont la capacité portante peut elle aussi varier suivant sa teneur en eau, des affaissements locaux provoquent des modifications de l'équilibre interne initial. Les maçonneries pleines sont peu concernées par les effondrements sous l'action de sollicitations verticales. En revanche le flambement d'ouvrages très élancés et les défauts de chaînage affectent ce type de maçonnerie.

Figure 3.20 : fissure dans un mur en maçonnerie.

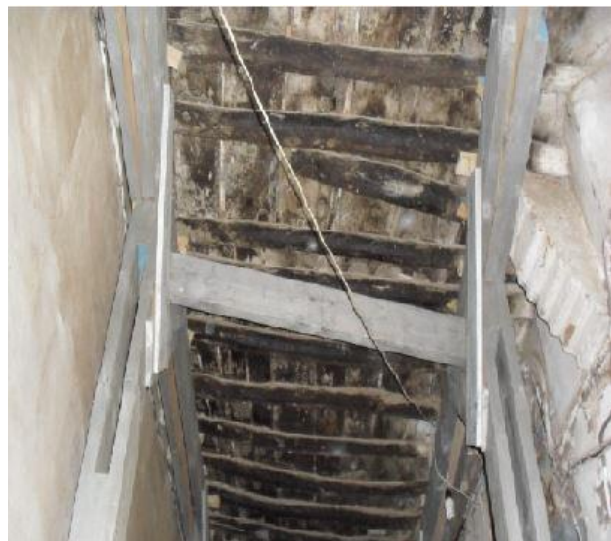
Par rapport au poids propre du plancher sur voûte, qui peut atteindre $2t/m^2$, les surcharges d'utilisation réparties sont marginales (10% du poids propre). Les appuis continus sur les murs latéraux de ce plancher lourd renforcent l'impression qu'il est

Figure 3.21 : fléchissement du bois d'un plancher du probablement à une sollicitation excessive.
Source : ACHAB Samia Ep CHERNAI (juin 2012)

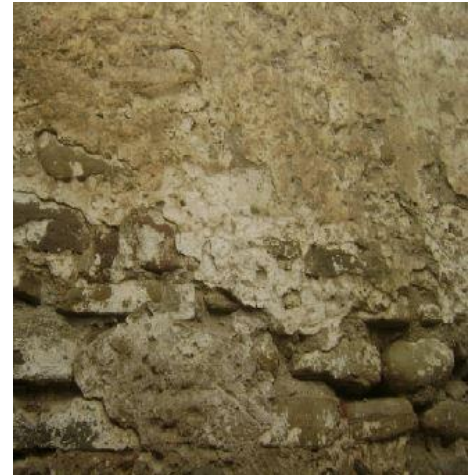
Des désordres des revêtements sont aussi provoqués par des usages inattendus.

Figure 3.22 : détérioration de l'enduit par vieillissement.

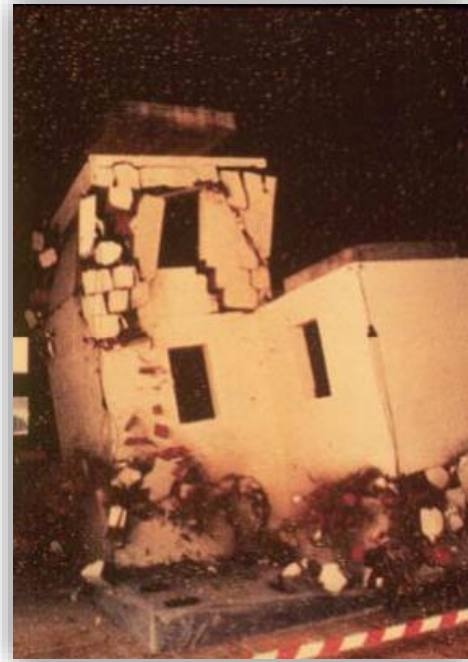
Figure 4.3 : maquette de maçonnerie sur table vibrante.

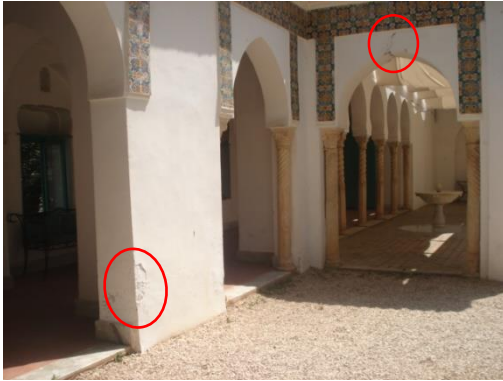
Figure 5.31 : fissurations superficielles dans un mur d'arcade.
Source : l'auteur.

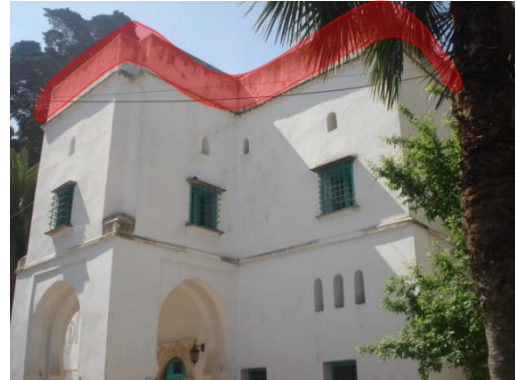
Figure 5.32 : fissurations superficielles dans l'acrotère.
Source : l'auteur.

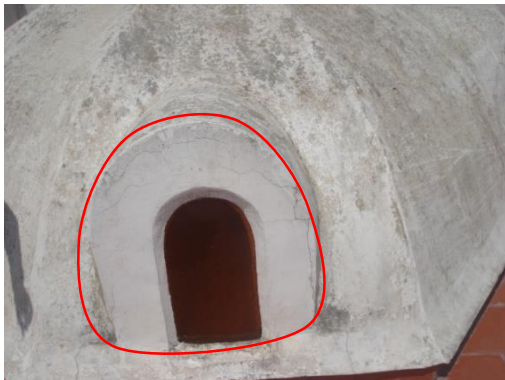
Figure 5.33 : fissurations superficielles dans une coupole couvrant la toiture.
Source : l'auteur.

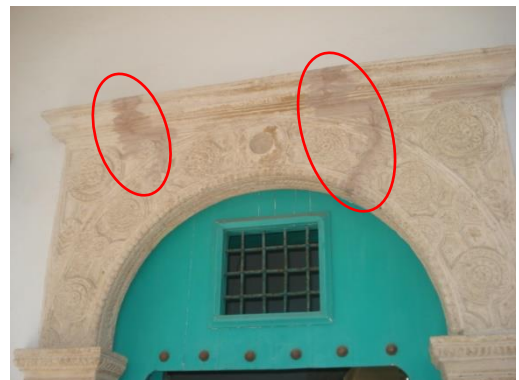
Figure 5.34 : fissurations superficielles dans des arcatures d'ouverture.
Source : l'auteur.

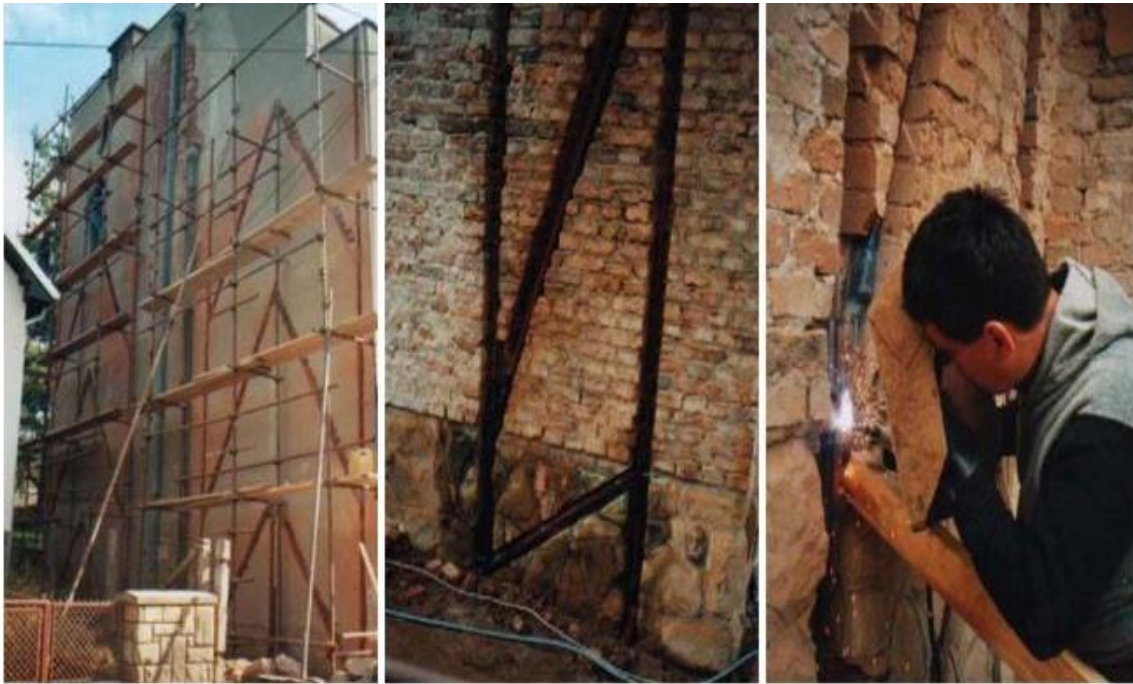
Figure 6.7 : confortement d'un immeuble de logement par le système DC90.
Source : site officiel entreprise DC 90.

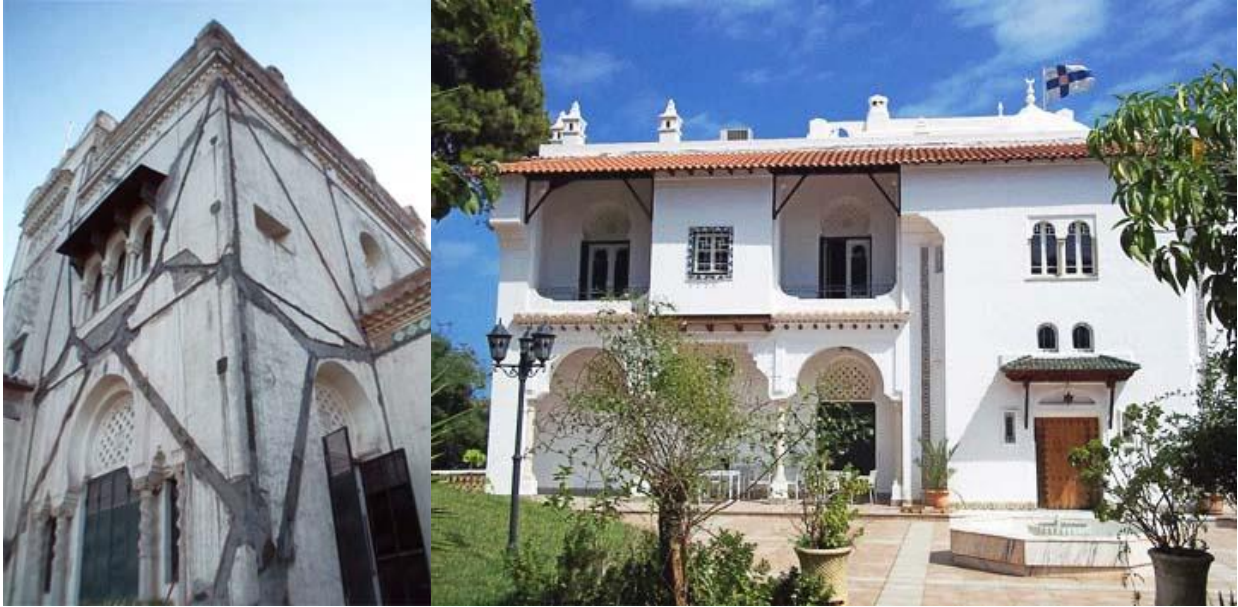
Figure 6.9 : confortement de la résidence de l'ambassade finlandaise à Alger.
Source : site officiel entreprise DC 90.

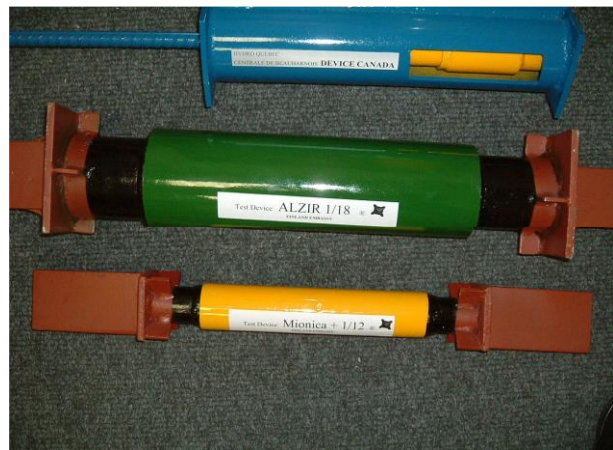
Figure 6.10 : amortisseur (raidisseur vertical).
Source : site officiel entreprise DC 90.
