## **MEMOIRE**

**Réduction de la vulnérabilité du vieux bâti par  
l'Analyse du comportement structurel face aux  
solllicitations sismiques à l'aide de l'outil  
informatique**

« Cas de la mosquée du vieux Ténès »

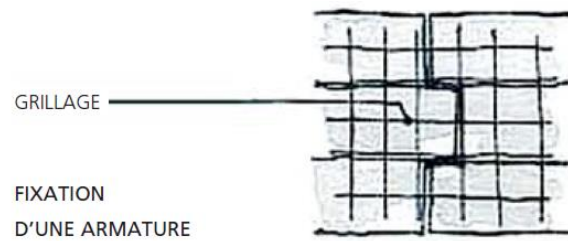
Figure 71 : Reprise des fissurations

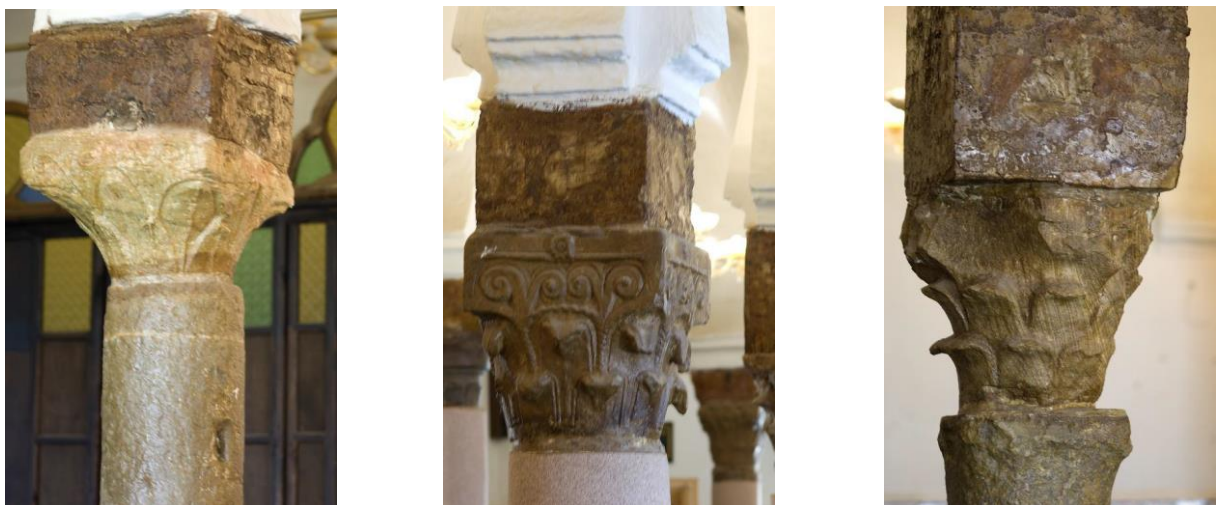
Comme cité auparavant les colonnes de la mosquée sont empruntées des monuments romains de la région, à fûts cylindriques coiffées de chapiteaux (styles dorique, ionique et corinthien) et deux types seulement de style musulman (ziride et hammadite) appartenant au décor végétal et floral stylisé « feuilles aux œillets ».

Figure 93 : Colonnes cylindriques surmontées de chapiteaux. (Auteur, 2016)

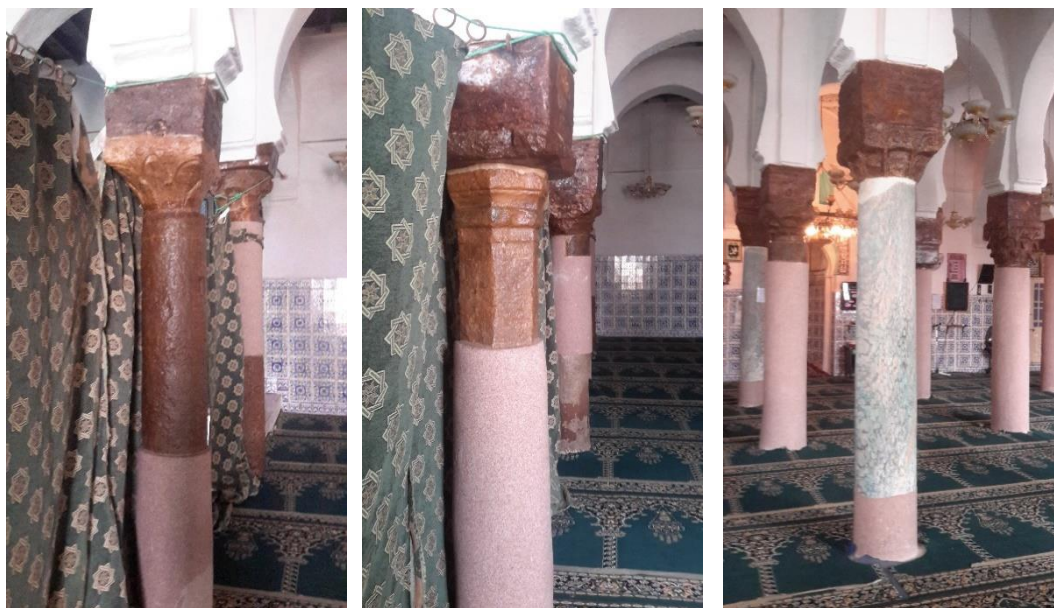
Figure 98: a) colonne cylindrique; b) colonne hexagonale; c) colonne ne marbre (Auteur, 2016)

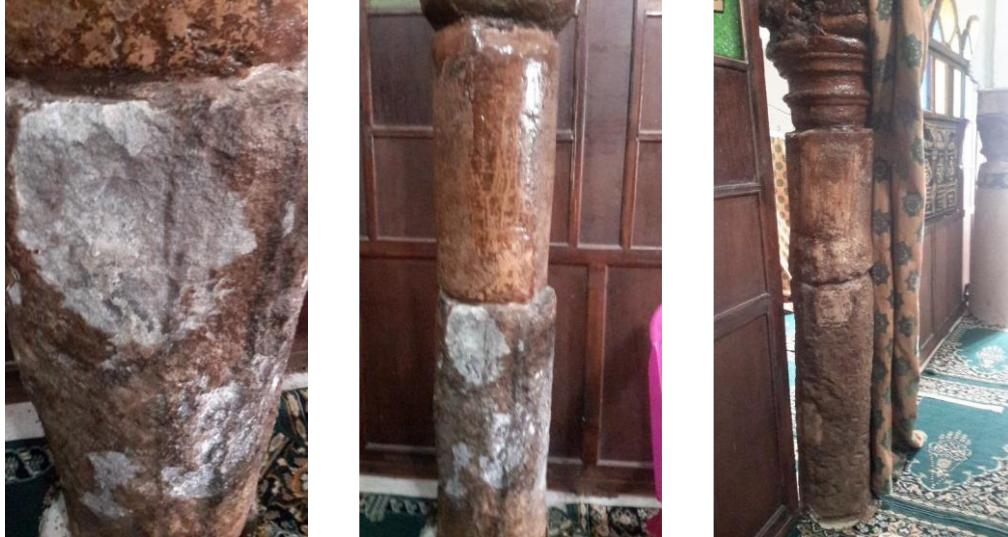
Certaines colonnes présentent des dégradations avancées et des effritements à cause de l'humidité très élevée dans le site

Figure 109 : Dégradation de certaines colonnes
