ÉCOLE POLYTECHNIQUE D'ARCHITECTURE ET D'URBANISME

MÉMOIRE DE MASTER EN ARCHITECTURE

**Essai d'évaluation post- restauration du minaret
d'El Mansourah par le critère d'authenticité**

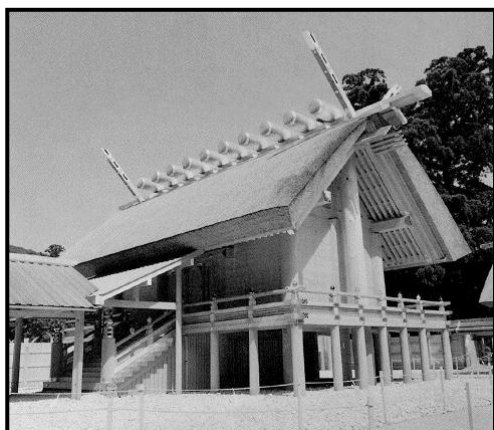
PLAN 1 : ÉLÉVATION ET PLAN DU TEMPLE CENTRAL D'ISE PERPÉTUE DEPUIS 1240 ANS

Le cas des temples japonais est le plus représentatif du questionnement autour de la notion d'authenticité. Figure du patrimoine national japonais, ces temples témoignent de plus de 1000 ans du savoir-faire traditionnel de la civilisation japonaise. Cependant, ces temples à l'image de celui d'Ise (VOIR PLAN 1), bénéficient d'une reconstruction périodique environ tous les 20 ans. (VOIR FIGURE 1,2)

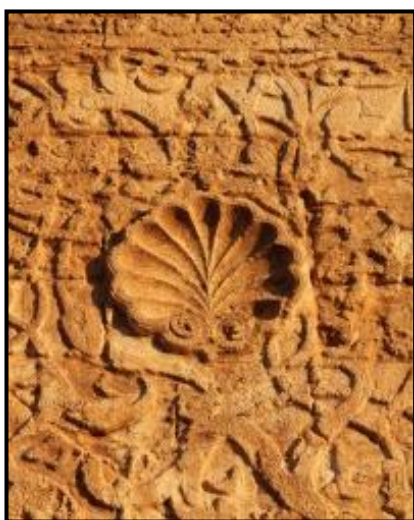
FIGURE 9 : DÉTAIL DU DÉCOR DU PREMIER DÉFONCEMENT DU PORTAIL
SOURCE : auteur, aout 2016.

La porte comprend quatre défoncements successifs, le premier étant inscrit dans un rectangle de 7.24m de largeur pour 8m de hauteur, comprenant dans un premier encadrement une inscription cursive à nature dédicatoire⁶⁴ que nous nommerons : bandeau à inscription épigraphique et dans un second cadre, à savoir l'espace correspondant à l'écoinçon de la porte, deux palmettes en forme de coquilles ressemblant étroitement aux palmettes romanes (VOIR FIGURE 8), qui viennent se disposer aux angles de la porte, en se détachant sur un fonds de palmes et de rinceaux sculptés, et dont les traits pourraient bien rappeler tel qu'on a fait allusion W et G Marçais, À la composition décorative de la Puerta Del Vino de Grenade en Espagne (VOIR FIGURE 9).

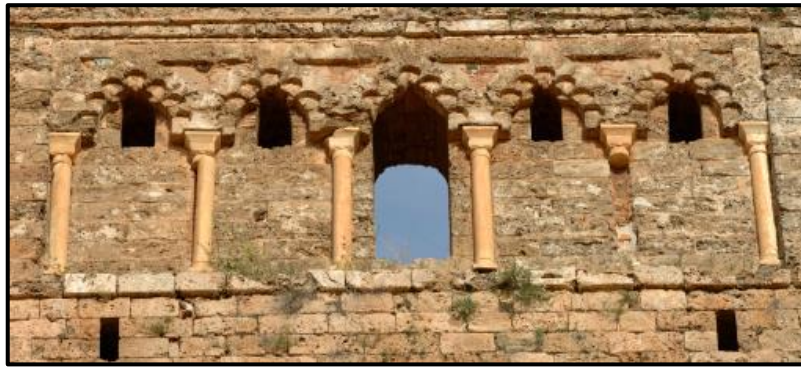
FIGURE 12 : ENSEMBLE DES 5 ARCS POLYLOBES COURONNANT LE MINARET.

Au-dessus du panneau réticulé vient se dresser un ensemble de 5 arcs polylobés semblables à ceux supportant le réseau de losanges, mais qui ne comporte que seulement trois lobes en plein cintre outre passé et quatre autres brisés, reposant eux aussi sur des colonnettes engagées à chapiteaux ; Nous avons pu distinguer la présence d'une grande ouverture au niveau de l'arc centrale et 4 petites ouvertures dans les autres. (VOIR FIGURE 12).

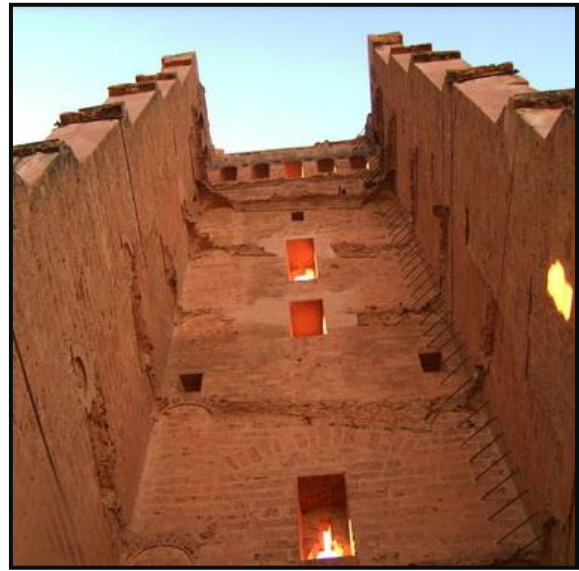
FIGURE 19 : MINARET FACE INTERIEUR
SOURCE : auteur , 2016

Construit à partir d'un grand appareillage de moellon siliceux, l'important minaret s'est vu tronqué d'une bonne partie de son volume, la cause en est l'effondrement de sa partie intérieure, la partie qui subsiste quant à elle se voit actuellement maintenue, grâce à la mise en place d'imposants contreforts à redans (VOIR FIGURE 19), construits lors de l'occupation française, et plus précisément, en 1877, sous l'ordre de E.Duthoit⁷⁸

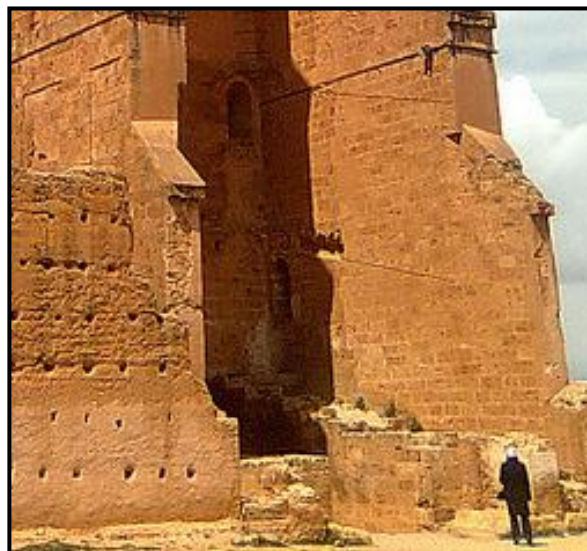
**FIGURE 21 : INTERIEUR DU MINNARET
(MARCHES)**

Coté mosquée, le minaret possédait deux petites entrées symétriques à l'axe de la porte, l'une était présentée sous forme d'un étroit couloir, et l'autre donnait accès au passage qui permettait d'accéder aux niveaux supérieurs⁷⁹. Toujours en plan, le minaret de la mosquée d'El Mansourah possédait en son cœur, un noyau central d'une largeur équivalente à 2.48m de côté bordé de murs d'une épaisseur équivalente à 1.06m de largeur, donnant en tout et pour tout 4.06m de côté⁸⁰, le système de distribution qui existait, venait se développer tout autour de ce dit noyau central, d'après les observations effectuées sur site, les saignées présentes en face intérieure du minaret (VOIR FIGURE 20) précisent la présence d'un système de pente douce qui permettait de distribuer les différents niveaux⁸¹ une sorte de rampe de circulation. Cependant, (LA FIGURE 21), démontre bien, que le premier volé d'accès aux niveaux supérieurs se présentait plus sous forme de marches, que d'une rampe, ce qui est expliqué par Lezine, comme étant une nécessité, car toujours selon lui : « afin de pouvoir atteindre sur ce court espace, un niveau suffisant pour permettre d'échapper au-dessus de l'arc de la porte d'entrée axiale »⁸², il aurait fallu mettre en place une première volé d'escalier.

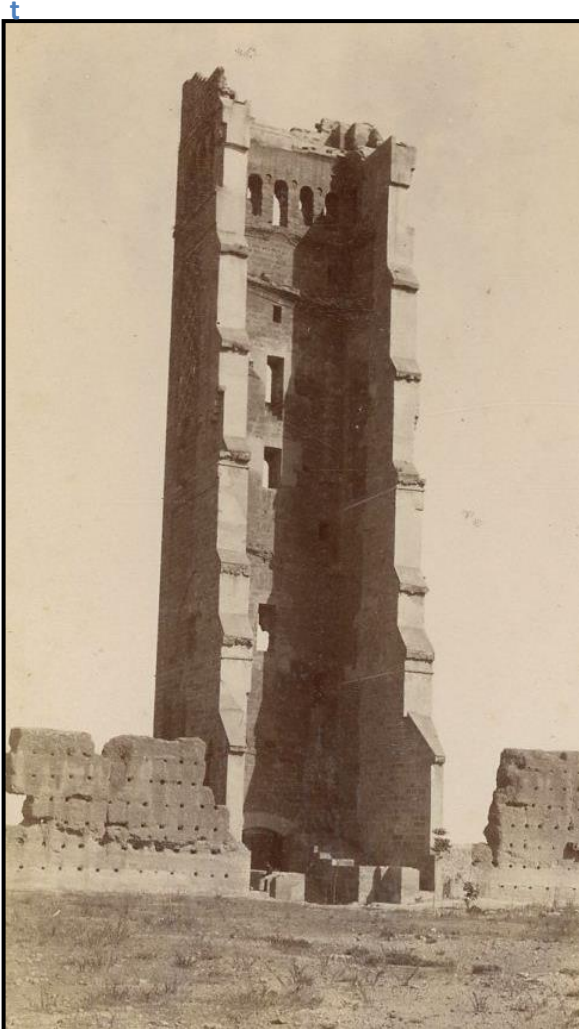
FIGURE 25 : MINARET APRÈS RESTAURATION DE 1877, FACE INTÉRIEUR

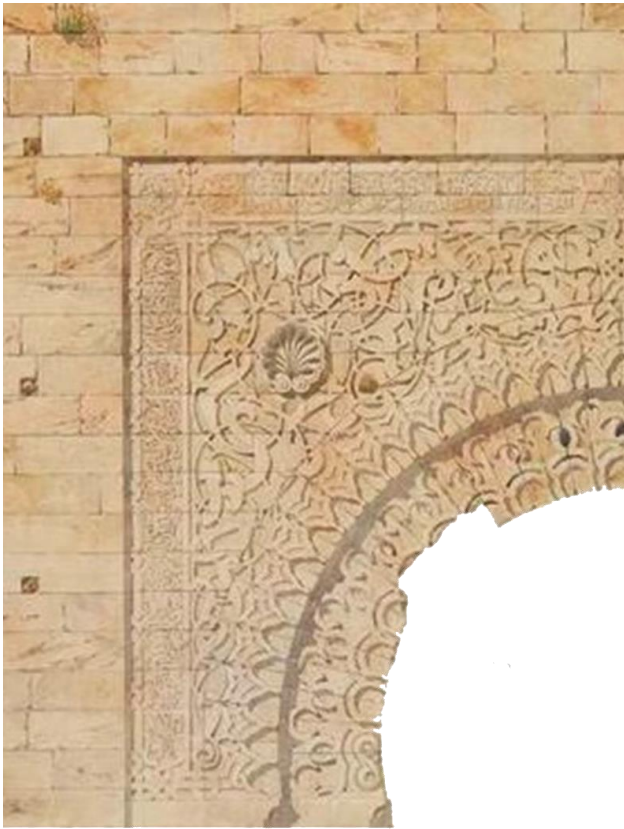
FIGURE 27 : PORTAIL AVANT RESTAURATION
SOURCE : relevé réalisé par Duthoit. E, 1874⁸⁶

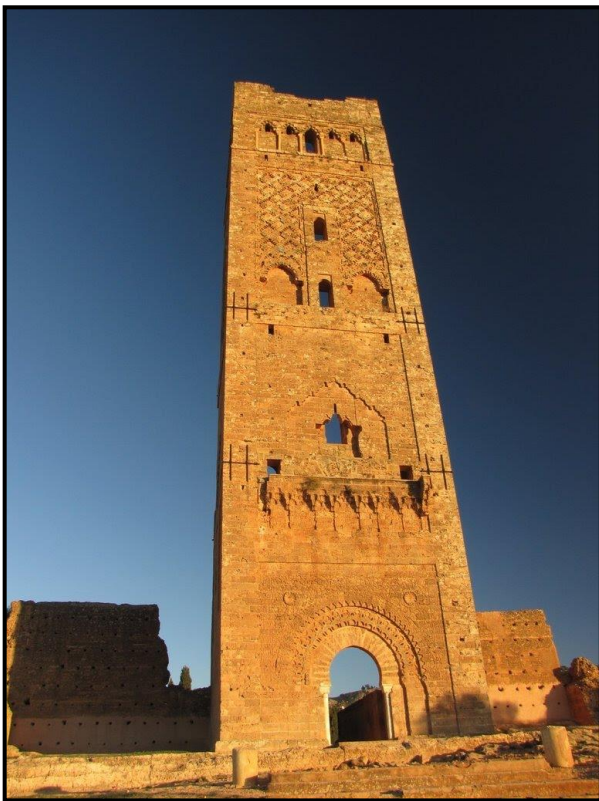
D'une manière générale le minaret présentait une couleur ocre uniforme sur toute sa hauteur, il semblait être dénué de tout type d'ornementation : absence des colonnettes/colonnes engagées, absence de la composition polychrome au niveau de la SEBKA...Etc. (VOIR FIGURE 32, 33 CI-DESSOUS).

FIGURE 32 : MINARET AVANT RESTAURATION, ELEVATION NORD
SOURCE : <http://blogdevelada.eklablog.com/m-51-algerie-tlemcen-p732260?noajax&mobile=1>
[Consulté en 07/2016]

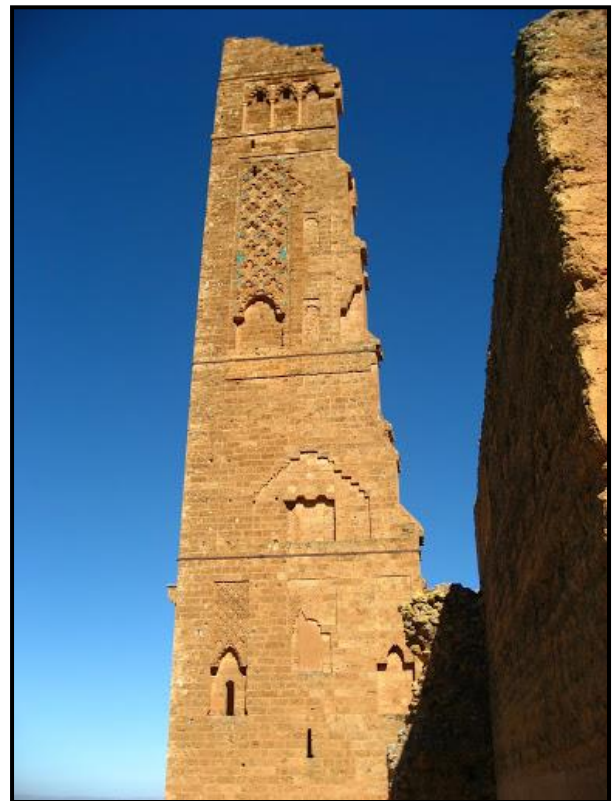
FIGURE 33 : MINARET AVANT RESTAURATION, ELEVATION DROITE
SOURCE : <http://www.skyscrapercity.com/showthread.php?p=50969419> [consulté le 02/01/2016]

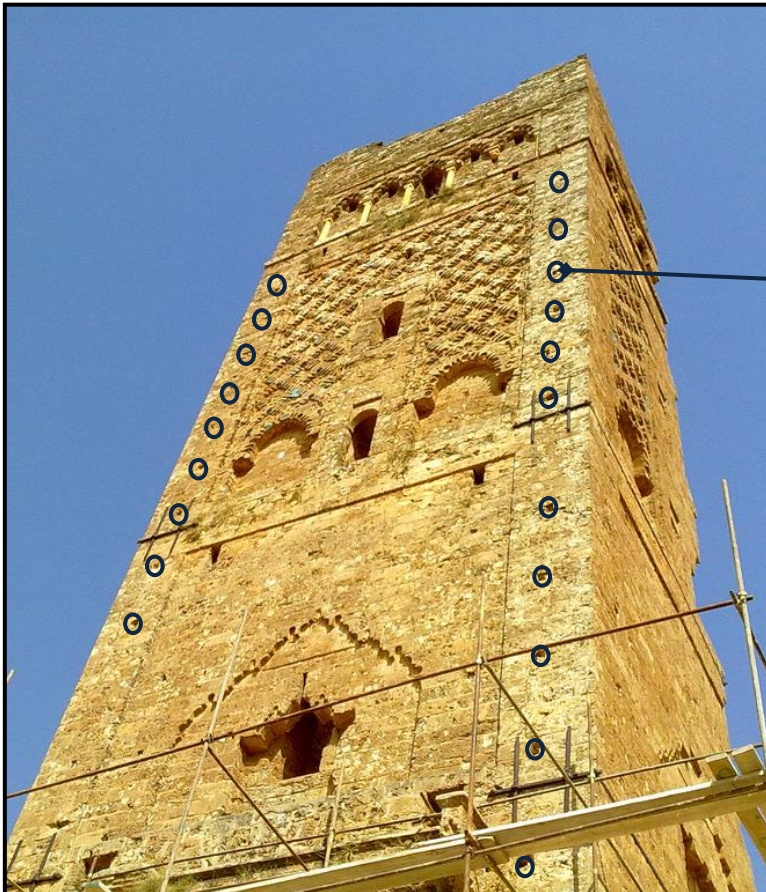
- Le minaret présentait sur toute sa longueur une succession d'interstices équidistants non profonds, et qui se plaçaient aux deux angles du minaret sur les trois faces existantes. L'Existence de ces percements remonte bien avant la première opération de restaurations, nous supposons qu'ils pourraient être relatif à la technique adoptée lors de la construction du minaret . De petites ouvertures qui pourraient contribuer au récit historique du minaret. (VOIR FIGURE 34, 35)

FIGURE 34 : MINARET PENDANT LA RESTAURATION DE 2010, ELEVATION NORD.

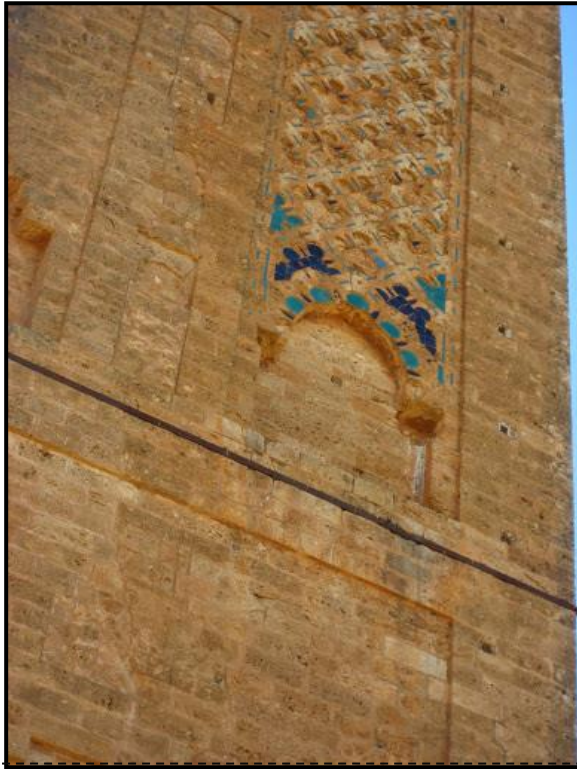
- Bien que le minaret semble dénué de tout signe d'ornementation, nous avons pu cependant constater la présence de restes de ZELIDJ sur la partie de la SEBKA. Les clichés retrouvés nous permettent de déterminer la couleur de ces derniers comme étant le : deux nuances de bleu (VOIR PLANCHE 4).

FIGURE 36 : AVANT RESTAURATION DE 2010, ELEVATION LATÉRALE GAUCHE

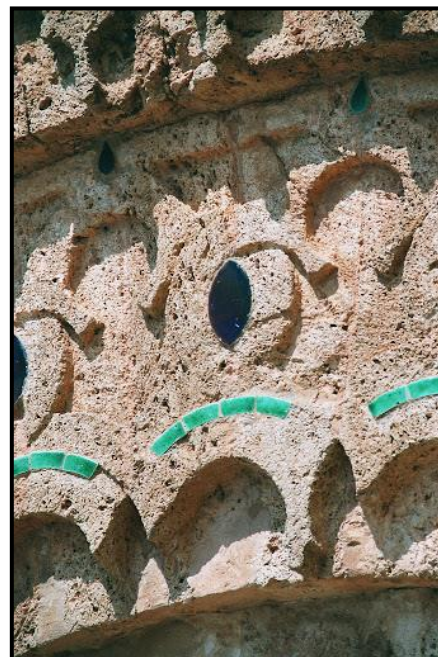
FIGURE 47 : DÉTAIL DES ÉLÉMENTS DÉCORATIFS D'ORIGINES

- Met à profit **l'utilisation subtile de matériaux d'ornementation contrastant avec l'existant (VOIR FIGURE 47, 48)** : les motifs de **terre cuite émaillés** présentent les **mêmes nuances** de couleurs que **ceux d'origines**, la seule différence réside dans le caractère **mate** de ces derniers .

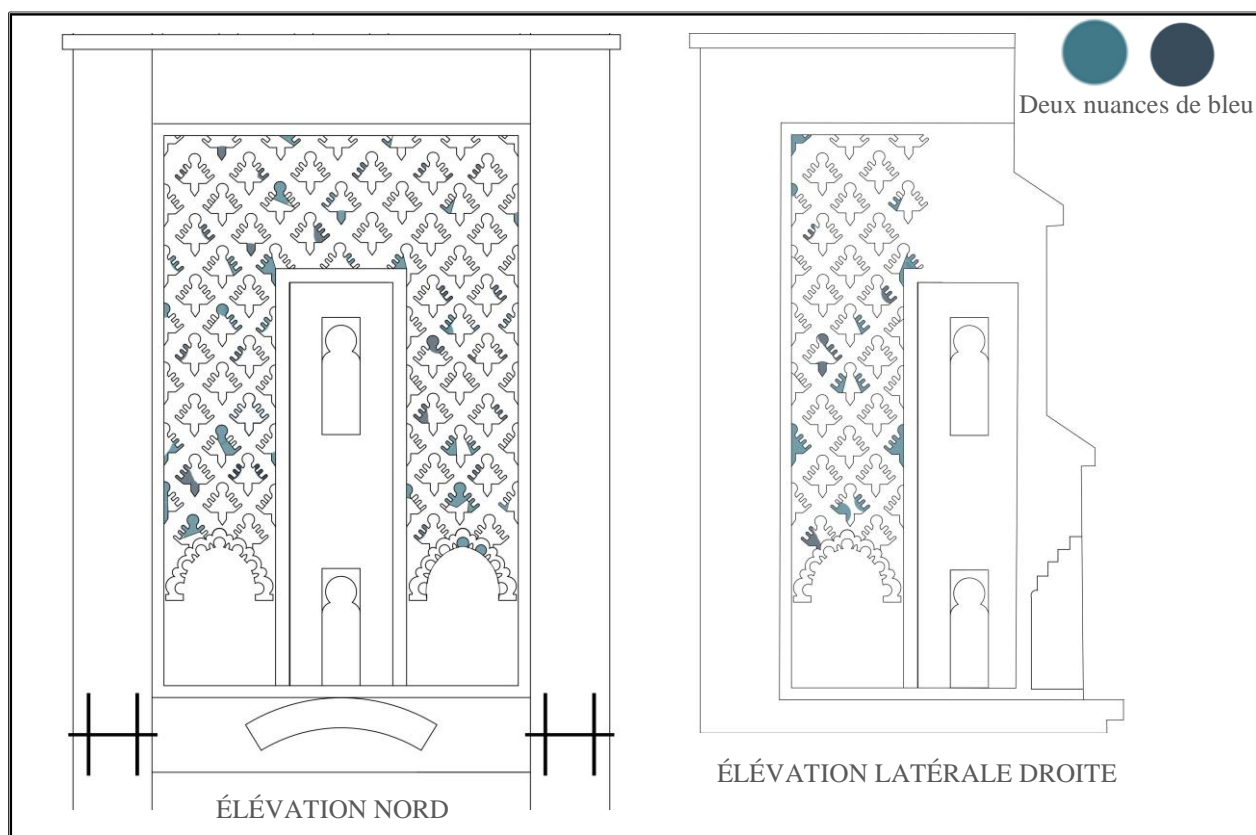
FIGURE 49 : ASPECT DE LA SEBKA AVANT RESTAURATION

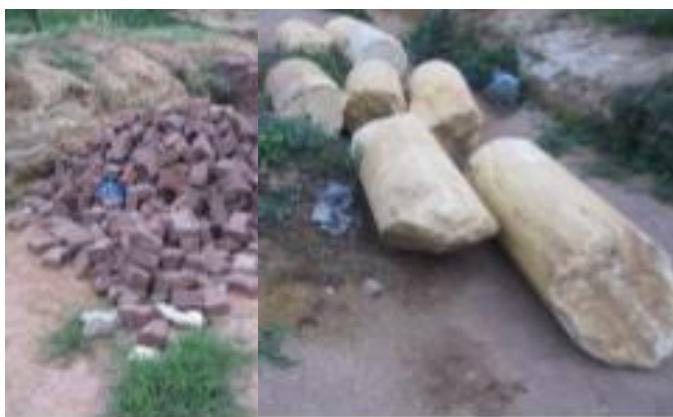
FIGURE 52: RESTES DE MATIÈRE ARCHÉOLOGIQUE SUR LE SITE

- Dans un sens à la matière même du minaret : constructions accolées, matières archéologiques disposées à même le sol, et un peu partout sur le site (**VOIR FIGURE 51**).
- Dans un second à l'image du minaret, et où la mise en place de l'imposante clôture faite de murs en maçonnerie de moellons coiffés d'un barreaudage allié aux nombres infinis de marches faites de briques rouges altère l'appréciation esthétique du minaret le plaçant dans un contexte, un cadre erroné, et qui selon M. Borsali « *relèguerait le minaret en second plan* » (**VOIR FIGURE 52**).

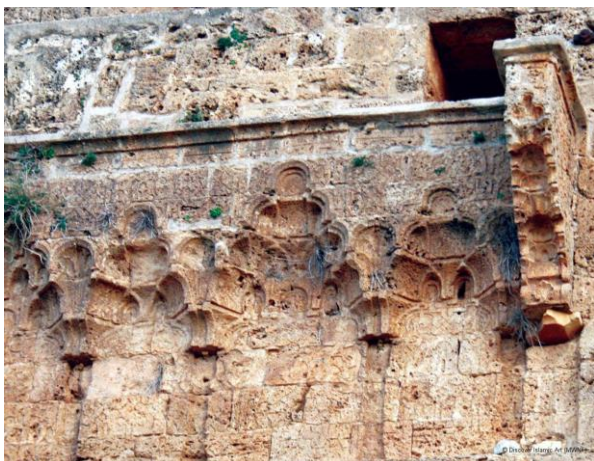
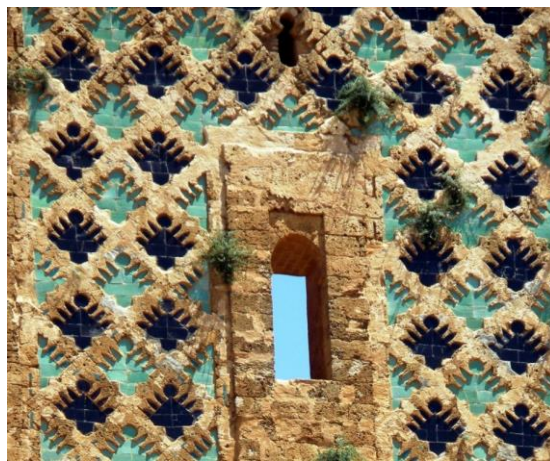
FIGURE 53: PROLIFÉRATION DE LA VÉGÉTATION SUR LES SURFACES DU MINARET

- D'une manière directe : décoloration des parois, détachement de certaines parties sous l'effet de la pluie...Etc.
- D'une manière indirecte : menant en second lieu à l'apparition d'agent biologique sur les surfaces du minaret laissant place au phénomène de biodétérioration, dont souffre actuellement le minaret même après sa restauration et dont il a toujours souffert (**VOIR FIGURE 53**).

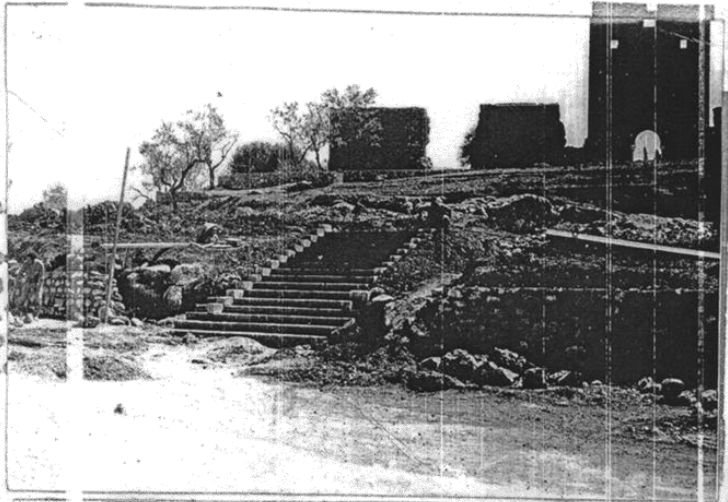
II
 La monumentalité des escaliers avait été évitée, comme indiqué dans la perspective (jointe au présent rapport). En ce sens les responsables des travaux ont volontairement évité de se conformer aux indications de l'Architecte des Monuments Historiques.

II
 Cet aspect du Site est le moins désirable, il peut-être porté un jugement, même novice, ce comparativement à la photo n°1.
