**ÉCOLE POLYTECHNIQUE D'ARCHITECTURE ET D'URBANISME**  
LABORATOIRE VILLE, ARCHITECTURE ET PATRIMOINE

MEMOIRE DE MASTER EN ARCHITECTURE

**Diagnostic d'un bâtiment du tissu colonial en cours de réhabilitation**  
**Hôtel Safir (Ex Aletti)**

**Novembre 2018**

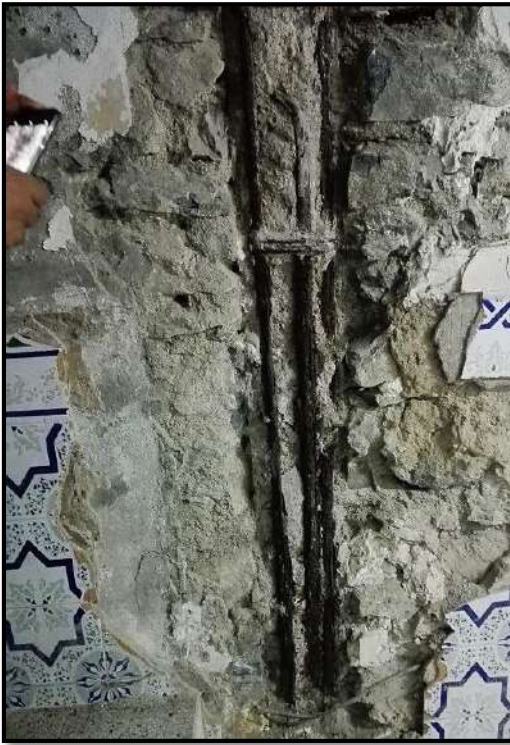
Dans notre cas d'étude, la cause principale de dégradation et de la corrosion des armatures du béton armé est l'eau dans toutes ses formes.

**Figure 10** : Etat avancé de corrosion,  
Cas d'un poteau au niveau du sous-sol  
**Source** : Auteur

- Enlever le béton endommagé.
- Mise à nu des aciers corrodés sur une épaisseur de 2 à 3 cm derrière l'armature.
- Enlever la rouille des aciers corrodés par brossage ou par tout autre moyen compatible.
- Nettoyer les surfaces dégagées à l'aide de l'eau sous pression et d'air comprimé.
- Traiter les aciers nettoyés à l'aide d'un inhibiteur de corrosion.
- Appliquer et lisser un mortier à haute résistance sur l'élément en question tout en veillant à assurer un bon serrage au bouclier, et ce afin de lui redonner son aspect initial (avant dégradation).
- Attendre au minimum 7 jours avant l'application d'un produit de protection.
- Attendre au minimum 6 heures avant d'appliquer la couche de peinture extérieure

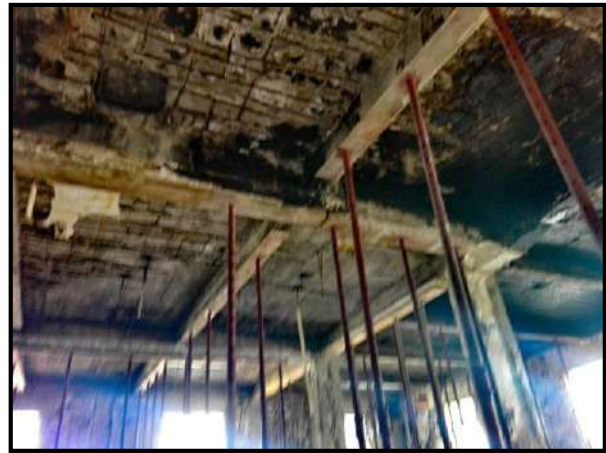
**Figure 11** : Corrosion due à l'étanchéité  
sous-carrelage  
**Source** : Auteur

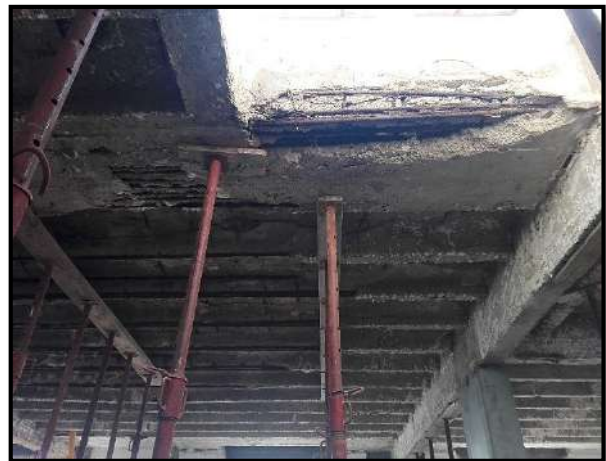
**Figure 12** : Corrosion des armatures d'une  
poutre, sous gaine technique  
**Source** : Auteur

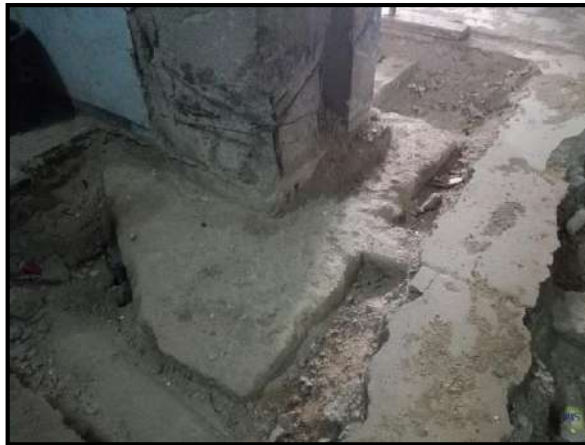
**Figure 19 :** Forme d'une semelle

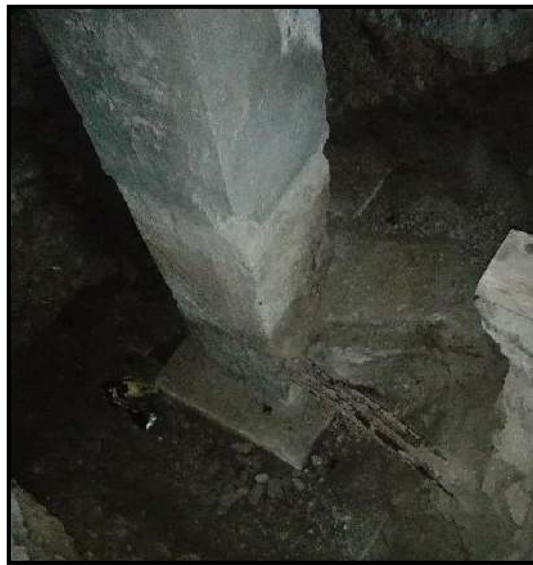
Les semelles peuvent être d'une dimension très réduite. Cela s'explique également par le nombre de pieux. Une semelle qui semble de petite dimension signifie simplement la présence d'un ou deux pieux au maximum au-dessous de cette dernière.

En raison de la présence de pieux, le rôle des semelles se résume à la transmission des charges des poteaux aux pieux, et donc sa taille et ses dimensions ne sont pas très importants.

**Figure 20 :** Taille d'une semelle

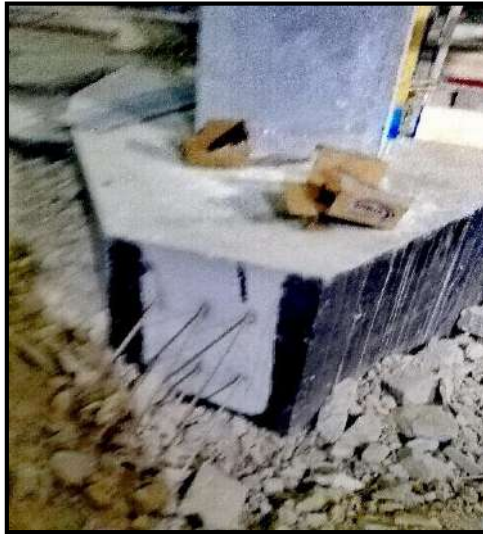
Les semelles de l'hôtel Safir, ne sont pas liées horizontalement entre elles, le bâtiment a survécu depuis sa construction sans longrines. Le projet de réhabilitation a décidé de solutionner cette anomalie en rajoutant de nouvelles longrines, comme le montre la figure 21.

**Figure 21** : Aciers en attente pour la réalisation d'une longrine  
**Source** : Auteur

La réglementation algérienne exige la présence de longrines, selon le RPA 99/version 2003 :  
« *Les points d'appui d'un même bloc doivent être solidarisés par un réseau bidirectionnel de longrines ou tout dispositif équivalent tendant à s'opposer au déplacement relatif de ces points d'appuis dans le plan horizontal* »

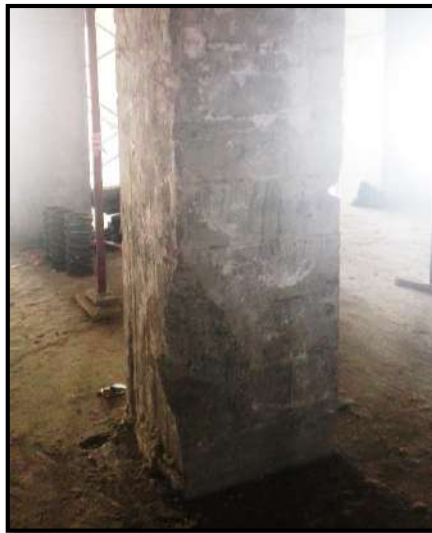
Il existe au niveau du rez-de-chaussée, des poteaux sans ferrailage en béton ou en brique pleine. Ils ont été réalisés pour le seul but de supporter une poutre de 11m de portée.

**Figure 22 :** Exemple d'un poteau sans ferrailage  
**Source :** Auteur

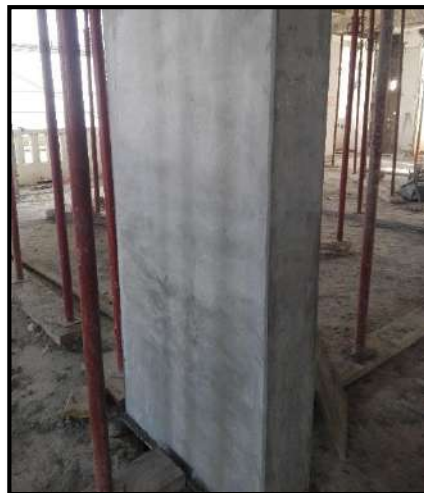
Dans tous les étages de l'hôtel, il existe des poteaux dont le dimensionnement de la section transversale ne satisfait pas les normes actuelles, comme le montre la figure 23 :

**Figure 23 :** Proportions d'un poteau au 2ème étage  
**Source :** Auteur

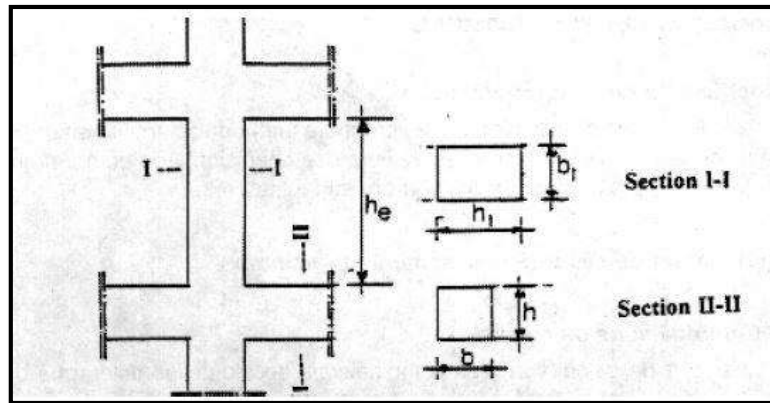
Selon le RPA 99/version 2003, les dimensions de la section transversale doivent satisfaire les conditions suivantes :

**Figure 24 : Coffrage des poteaux**  
Source : RPA 99/version2003

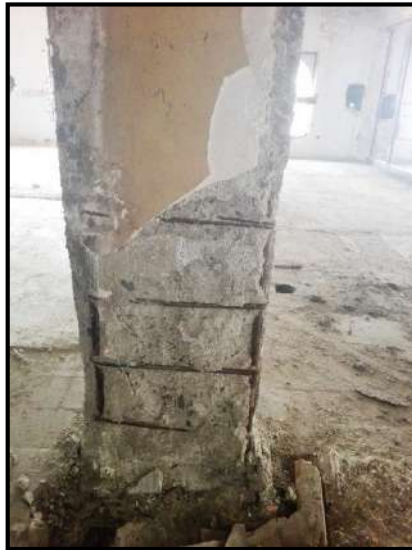
L'insuffisance des armatures transversales et leur grand espacement peut entrainer des fissures au niveau des armatures longitudinales

**Figure 25 :** Espacement des cadres dans un poteau du 1<sup>er</sup> étage  
**Source :** Auteur

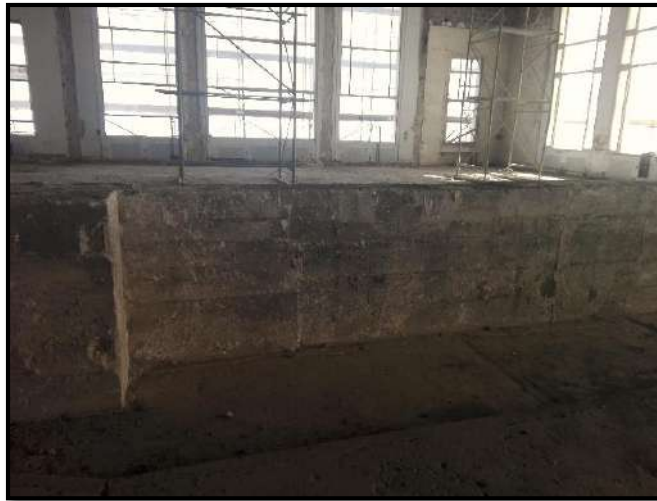
C'est l'une des particularités les plus spectaculaires de l'hôtel Safir. En effet, afin d'éviter la grande retombée de la poutre (3m20) au niveau de la salle d'El Mouggar, la poutre a été renversée à l'étage.

**Figure 26** : La poutre renversée de la salle d'El Mouggar

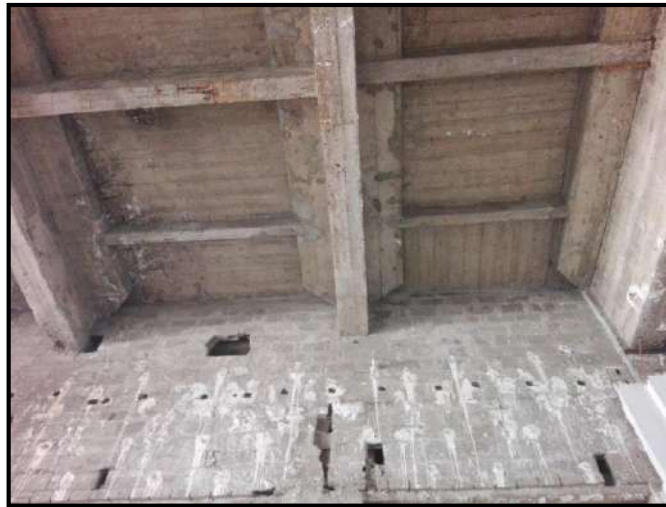
Ce type de poutres est très utilisé à l'hôtel Safir, spécialement au niveau des étages supérieurs. La poutre en T joue le rôle d'une semelle renversée, elle supporte les poteaux qui ne démarrent pas du sol.

**Figure 27** : Exemple d'une poutre en T

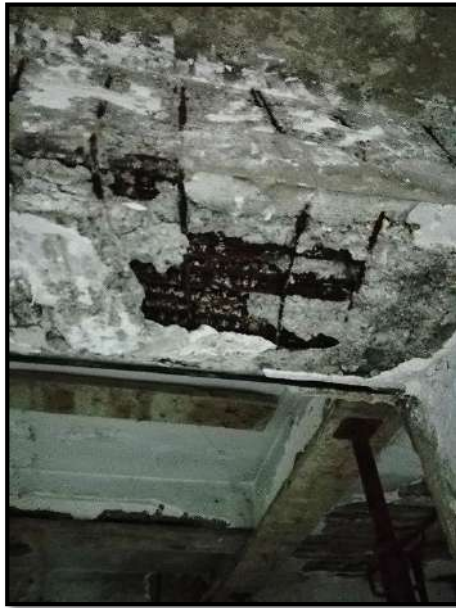
Le ferrailage des poutres au niveau de l'hôtel Safir est très important voir même excessif. C'est la première cause de leur éclatement. Les aciers corrodés ont tendance à gonfler et donc pousser la poutre à s'éclater.

**Figure 28** : Exemple du ferrailage d'une poutre au 3<sup>ème</sup> étage  
Source : Auteur

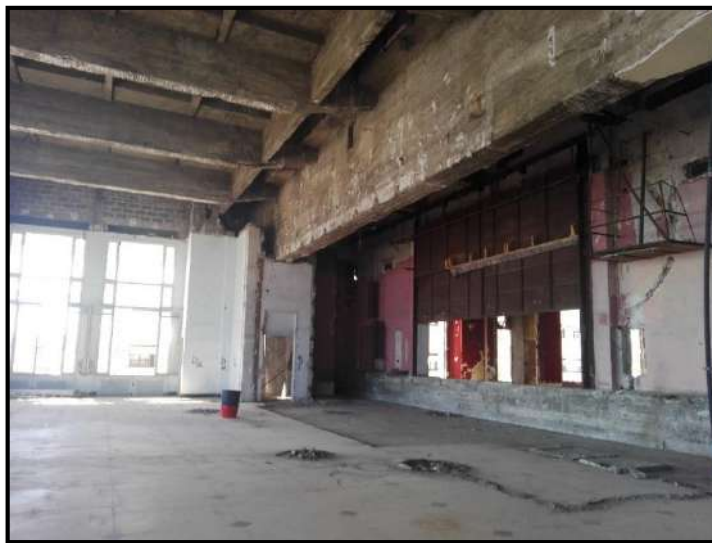
Les poutres de l'hôtel Safir ont tendance à avoir des retombées importantes. La plus grande retombée revient à une poutre du 1<sup>er</sup> étage avec 3m25 de hauteur pour une portée de 19m. Si on applique les règles de calcul d'aujourd'hui, la retombée serait beaucoup moindre. En effet, en utilisant la relation  $l/12$ , la retombée de la poutre serait 1m58.

**Figure 29** : Retombée d'une poutre au 1<sup>er</sup> étage  
Source : Auteur
