**MINISTERE DE L'ENSEIGNEMENT SUPERIEUR ET DE LA RECHERCHE
SCIENTIFIQUE
ECOLE POLYTECHNIQUE D'ARCHITECTURE ET D'URBANISME EL MOUJAHID
HOCINE AIT AHMED**

LABORATOIRE : VILLE - ARCHITECTURE ET PATRIMOINE

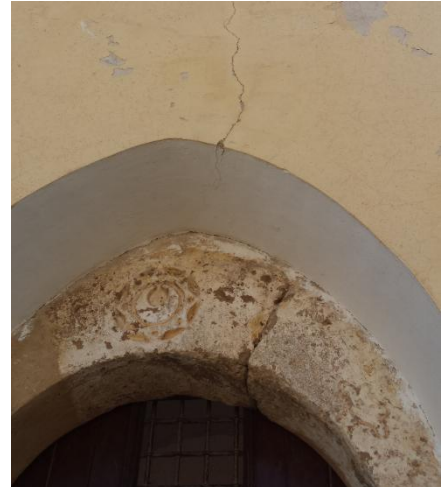
Figure 72 : fissure au niveau de mur de la cour du Fort source : Auteur

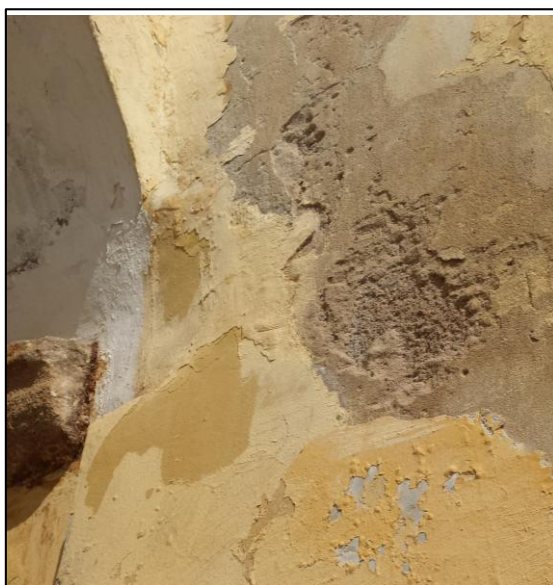
Figure 79 : un état dégradé du mur du fort /source : Auteur.
