Ecole Polytechnique d'Architecture et d'Urbanisme

Mémoire
Pour l'obtention du diplôme de
MASTER EN ARCHITECTURE
Option: Architecture et Environnement

Approche structurelle comme facteur d'analyse du projet de Diar
El Mahçoul de Fernand Pouillon

Octobre 2016

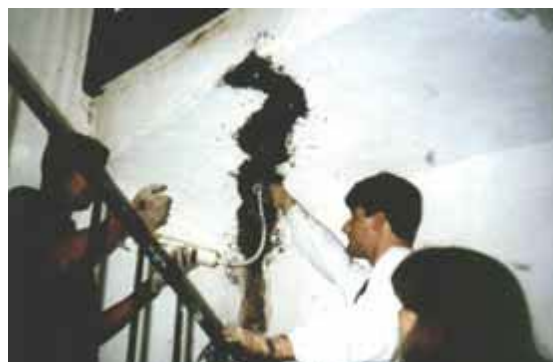
« Il s'agit d'un autre système de réparation de fissures et de brèches passives, applicable à des murs en maçonnerie appareillée ou en brique, qui consiste à introduire un liquide sous pression pour colmater entièrement le vide entre les lèvres de la fissure. En durcissant et en adhérant au support, ce liquide restitue à l'élément endommagé sa continuité d'origine. Les caractéristiques du liquide –généralement à base de composants époxydiques– et la pression d'injection varient en fonction des matériaux du mur et de la taille du trou à reboucher. » (Xavier CASANOVAS, 2007)

Figure 48 : la technique d'injection
Source : (Xavier CASANOVAS, 2007)

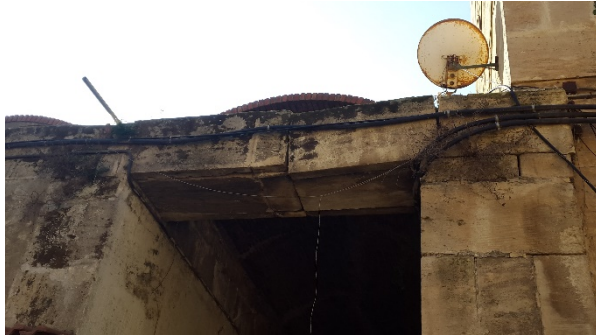
Figure 114 : détachement de pierre banché (1)
photo prise décembre 2015

Concernant les dégradations, on a relevé les dégradations qui ont touché l'enveloppe des blocs d'habitations, et parmi les dégradations qu'on a pu trouver, on a : le détachement des pierres, la fissuration, des travaux de réhabilitation mal faite, l'apparition de l'acier d'armature pour le béton armé, l'enlèvement de certains éléments décoratifs

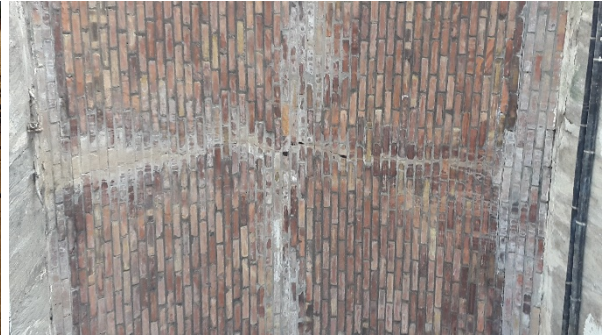
Figure 115: fissure au niveau de la voute en berceau (1)
photo prise décembre 2015

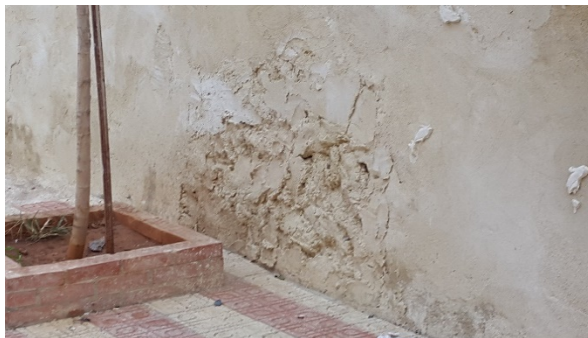
Figure 116 : Une réhabilitation mal faite (3)
photo prise décembre 2015

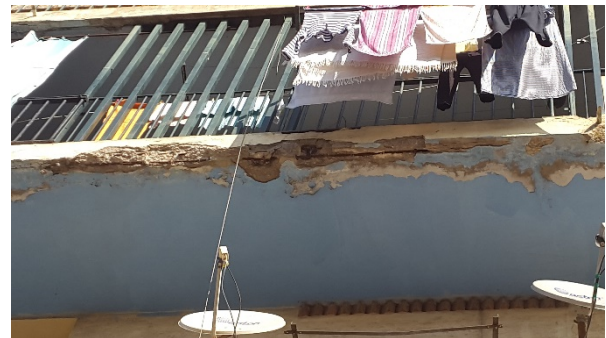
Figure 119 : des brises de soleilles en état dégradé (4).
Photo prise décembre 2015

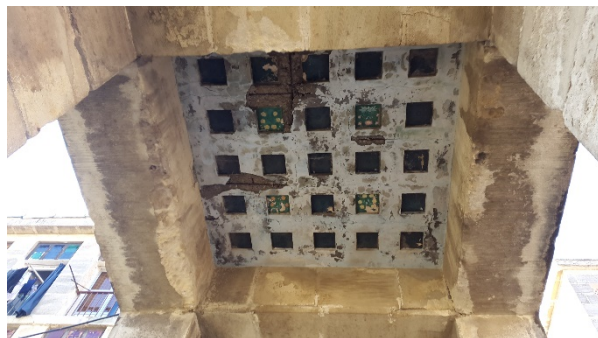
Figure 120 : la dégradation de la pierre utilisée pour les
espaces publique (gardes corps, les murs de soutènement ...)
grâce à l'humidité et au choc (3)
Photo prise décembre 2015

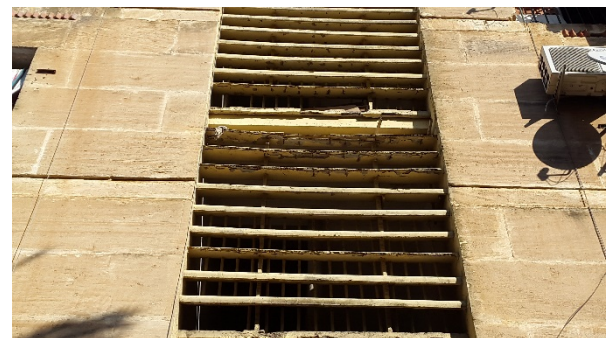
Figure 121 : dégradation qui touche le bas du plancher plain
en béton armé (l'apparition de l'acier) (4)
Photo prise décembre 2015

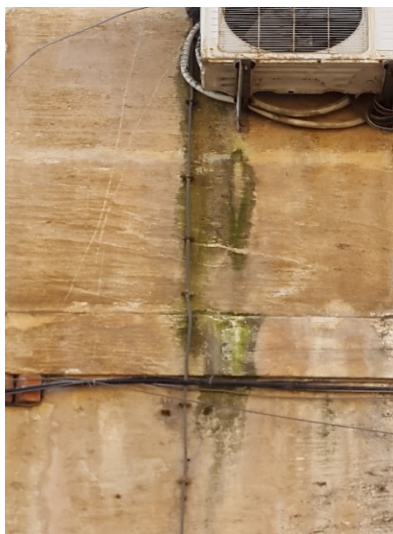
Figure 129 : les traces d'humidité(11).
Photo prise décembre 2015

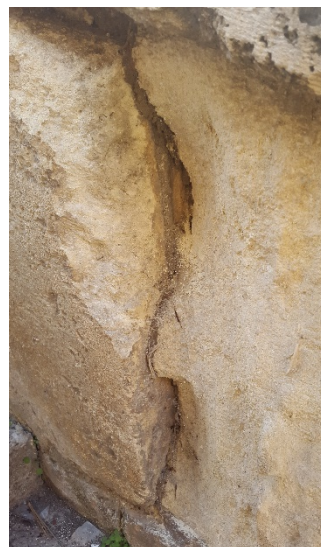
Figure 130 : Altérations des joints à cause de l'action du vent et des pluies battantes (12).
Photo prise décembre 2015

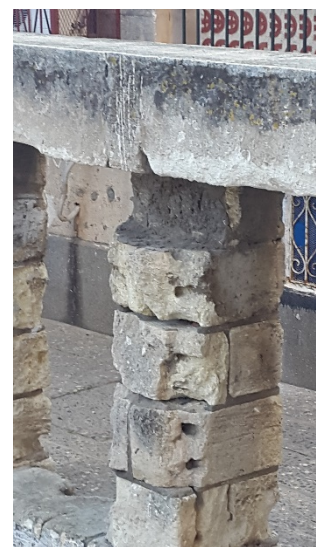
Figure 131 : L'éclatement causé par un choc mécanique (13).
Photo prise décembre 2015

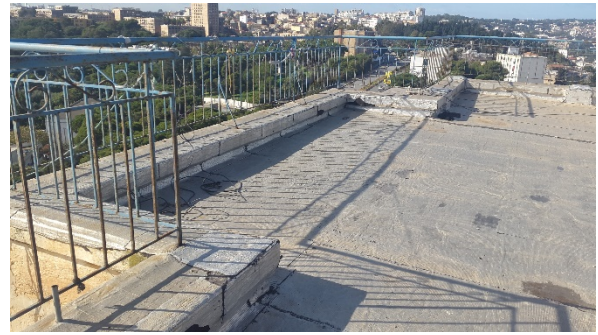
Figure 179 : l'étanchéité qui couvre le revêtement
Photo prise décembre 2015

L'étanchéité qui couvre la moitié de la terrasse, même au niveau du plancher du grenier d'escalier ; témoigne que la terrasse du bâtiment avait des problèmes d'infiltration d'eau.

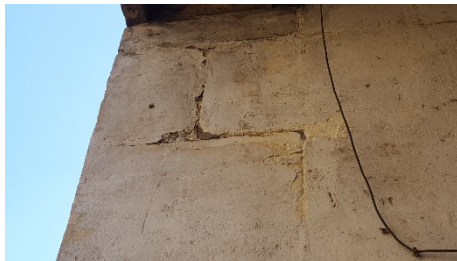
Figure 261 : joint qui endommagé
Photo prise décembre 2015

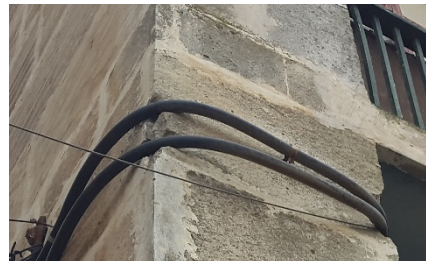
Figure 262 : risque de chute d'une pierre a cause du câble d'électricité (pierre et joint endommagés)
Photo prise décembre 2015

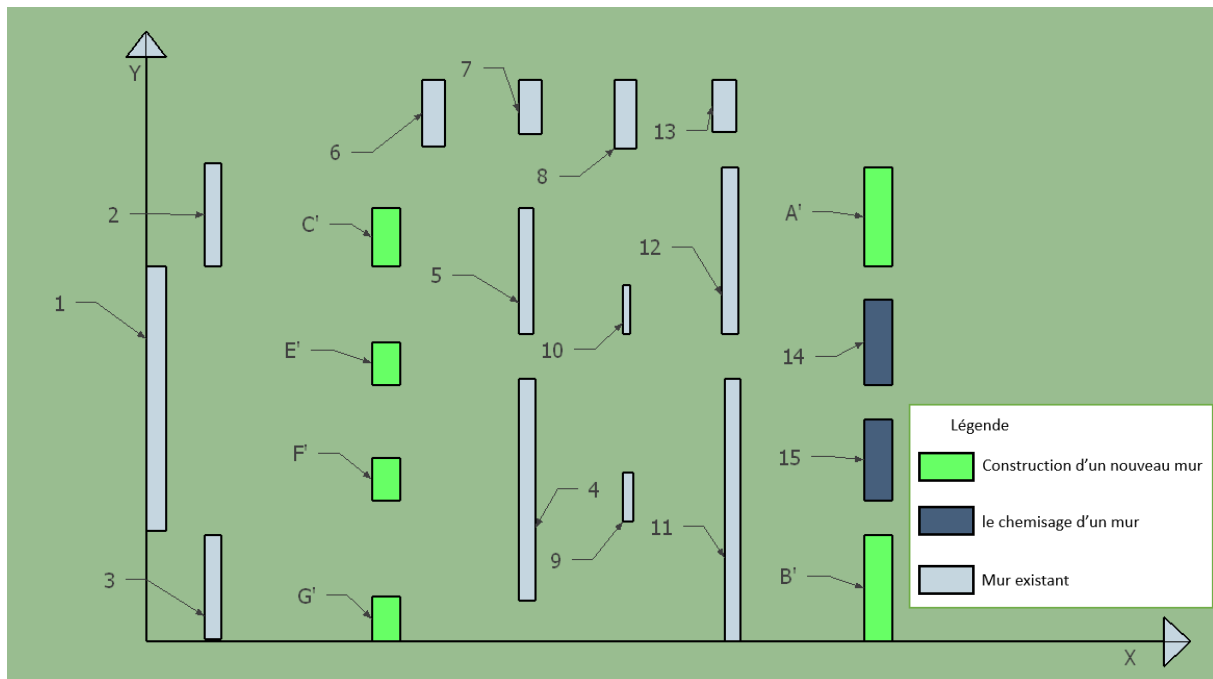
Figure 263 : l'intervention sur les murs verticaux du RDC
