Dans notre étude, l'application se porte sur la villa ABDELTIF sur les hauteurs d'El Hamma à Alger, dont nous allons intéresser à la protection de cette villa contre le risque sismique dont souffre cette dernière. Ainsi nous allons proposer des approches pour le renforcement des différentes parties endommagées de la villa.

In our study, the application covers the Abdeltif villa in the hills of El Hamma in Algiers, which we are interested in the protection of this villa against seismic hazard plaguing our country. We will propose approaches for building various damaged parts of the villa.

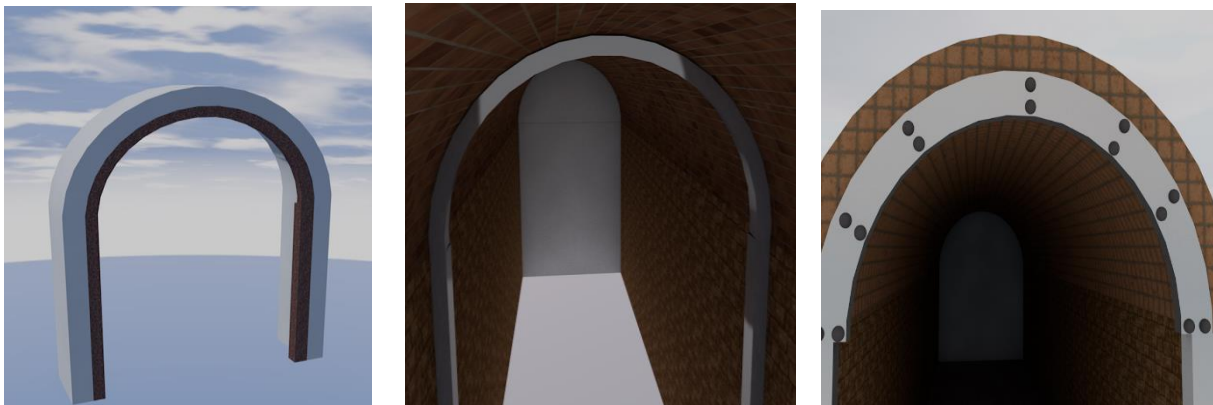
Figure 69 renforcement des arcs
Source : Auteur

Un autre désordre structurel réside au niveau des arcades, où se localisent des fissurations majeures. Elles sont presque identiques, se développant du bas vers le haut d'une manière verticale, et se tend à une inclinaison de 45° vers les angles, avec un maximum d'écartement de 03 cm. Les origines de ces lézardes sont les efforts cisailant engendrés par les secousses sismiques.

Nous apercevons des fissures à l'intrados des arcs et des voûtes couvrant les différents espaces du RDC. Ces pathologies peuvent être dues aux charges supplémentaires (ajout d'un étage supérieur) ou à des phénomènes sismiques (mouvements de terrain), ainsi l'absence du chaînage dans cette maçonnerie.

Pour ce cas et afin de réparer ces désordres et optimiser la résistance et la stabilité de ces éléments (les arcs et les voûtes en berceau), la technique (l'approche) de renforcement qui nous semble être la plus convenable est : FIBREBUILD FRCM (fiber reinforced cementitious matrix) technique de la « chape armée ».

Avant de le renforcer on propose d'abord sa réparation, et ceci d'abord par l'injection d'un mortier composite à base de fibre, après les avoir colmatées on propose un gainage de l'arc avec un profilé métallique

Après les avoir colmatées on propose un gainage de l'arc avec un profilé métallique en forme de U épousant la forme de l'intrados de l'arc.

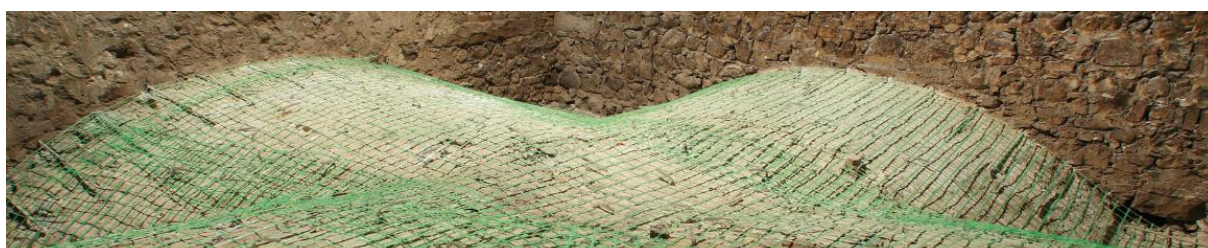
Figure 70 renforcement de la voûte en chape armée

Elles se trouvent au niveau de la sqifa du RDC. Un des éléments significatifs du point de vue des interventions historiques et architecturaux qui nécessitent un renforcement

L'effet de consolidation généralisé donné par le renforcement de la voûte en chape armée, fait l'une des interventions les plus efficaces, car il garantit des incréments adéquats des propriétés mécaniques de la structure voûtée.

1. Etayer la voûte de l'intérieur.
2. Dégager le remblai à l'extrados de la voûte.
3. Nettoyer en dépoussiérant l'extrados.
4. L'intervention FIBREBUILD-FRCM prévoit l'utilisation de mortiers pour enduit à faible module, de préférence à base de chaux, armés avec treillis et des connecteurs et accessoires en GFRP de préférence combinés avec des mortiers à base de chaux préformés appliqués à l'intrados ou l'extrados de la voûte avec un poids et une épaisseur réduite (environ 3 cm).

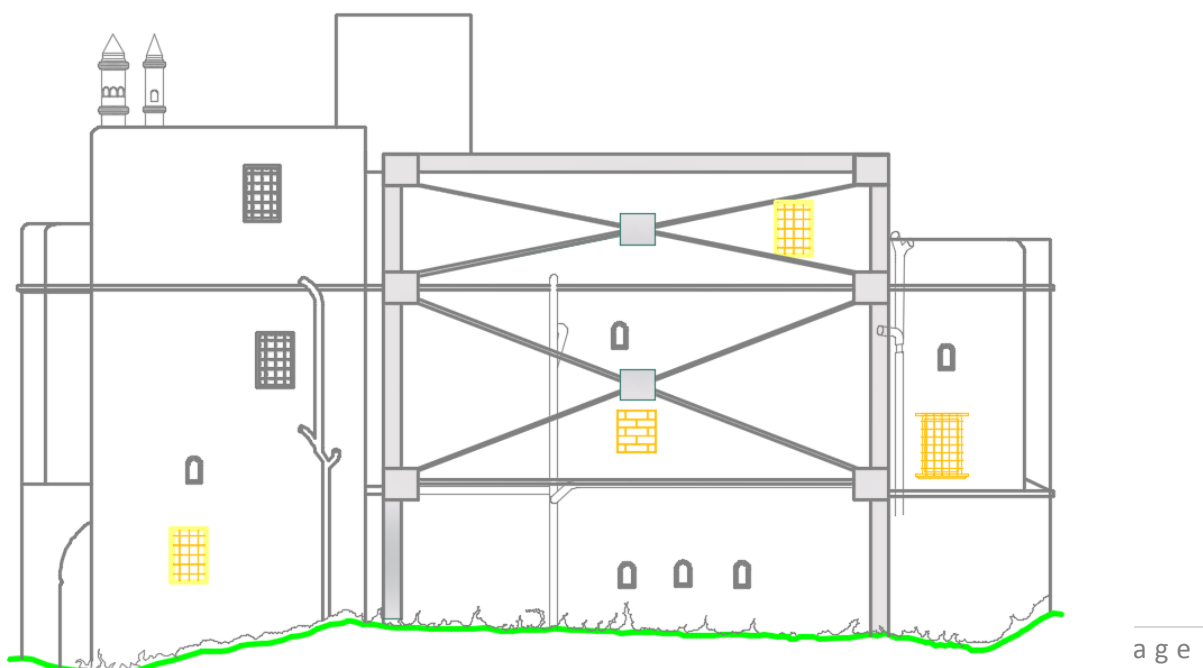
Figure 73 renforcements par des contreventements latéraux
Source : Auteur

On remarque aussi niveau de cette façade (la façade sud) l'apparition des fissures plus au moins importantes qui se développe le long de la surélévation de haut vers le bas, d'une manière verticale avec tendance à une inclinaison de 45° vers l'angle de la villa.

Afin d'assurer une bonne résistance ainsi qu'une stabilité générale à la villa, la technique de renforcement qui nous semble être la plus efficace dans notre cas est le renforcement par des contreventements latéraux en acier sur la façade fissurée (façade sud), (*fig :73*), et cela par la mise en place d'un ensemble de panneaux de contreventement en acier, qui atteint une grande rigidité.

Une méthode non destructive, sa mise en œuvre ne touche pas à la structure existante et ne présente aucun risque ou dommage, ayant même des fondations indépendantes.
