Master en architecture

Diagnostic d'un bâtiment du tissu colonial à la Rue Ahmed Chaib ex Rue Tanger en cours de réhabilitation et de renforcement.

Octobre 2016

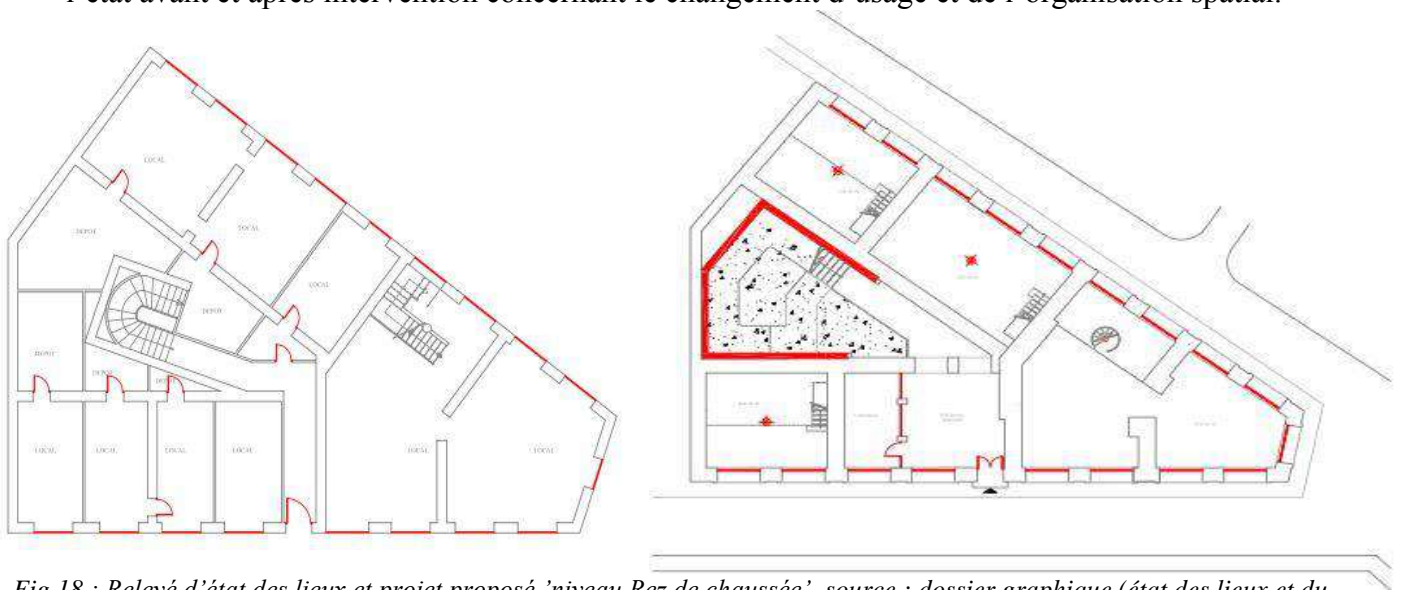
Fig.18 : Relevé d'état des lieux et projet proposé 'niveau Rez de chaussée', source : dossier graphique (état des lieux et du projet architectural) réalisé par le bureau d'étude

Nous constatons de ces illustrations la suppression de l'ancienne cage d'escalier à cause de son effondrement, elle est remplacée par une nouvelle en libérant un vide dans la partie centrale comme cours intérieur 'patio' couverte par une verrière, l'entre au bâtiment sera redimensionner au lieu de l'ancien long couloir menant directement à la cage d'escalier le BET propose un hall d'entrée avec des dimensions importantes avec un espace de conciergerie pour l'entretien de l'immeuble, un espace non trouvé initialement. En ce qui concerne les locaux commerciaux le BET a relevé la présence de neuf locaux de dimensions variables avec des locaux de dépôts ces derniers occupant les parties résiduelles de part et d'autre de l'ancienne cage d'escalier et vu que le BET propose de construire une cage d'escalier une restructuration des locaux est nécessaire en

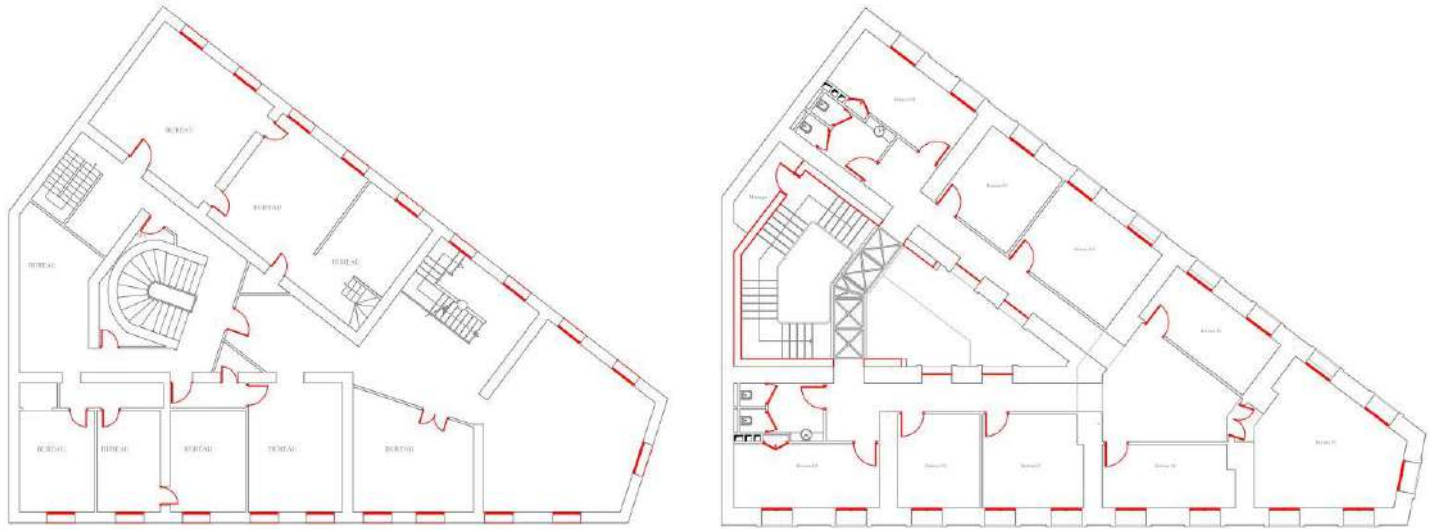
Fig.20 : Relevé d’état des lieux et projet proposé ‘niveau 1^{er} étage’, source : dossier graphique (état des lieux et du projet architectural) réalisé par le bureau d’étude

Donc le premier étage est consacré au service pour ce projet de réhabilitation, en ce qui concerne les anciennes ouvertures menant aux escaliers le BET compte les déplacées pour qu'elles coïncident avec le nouveau palier de l'escalier (démolition et reconstruction du mur en pierre). La hauteur d'étage est fixée à quatre mètres pour ce niveau et le niveau Rez- de- chaussée, le type de plancher proposé par le BET est le même existant initialement avec des solives en bois

traitées par un produit ‘ lasure de bois’ pour le rendre résistant aux intempéries (humidité, insectes, infiltration,...etc.), en cours de réalisation l’entreprise a réemployé quelques anciennes solives qui restent solides après plus de 70 ans. L’état initial ainsi que la proposition retenu sont illustrés dans la figure ci-après, le BET dans ce niveau a réorganisé les espaces de bureaux.

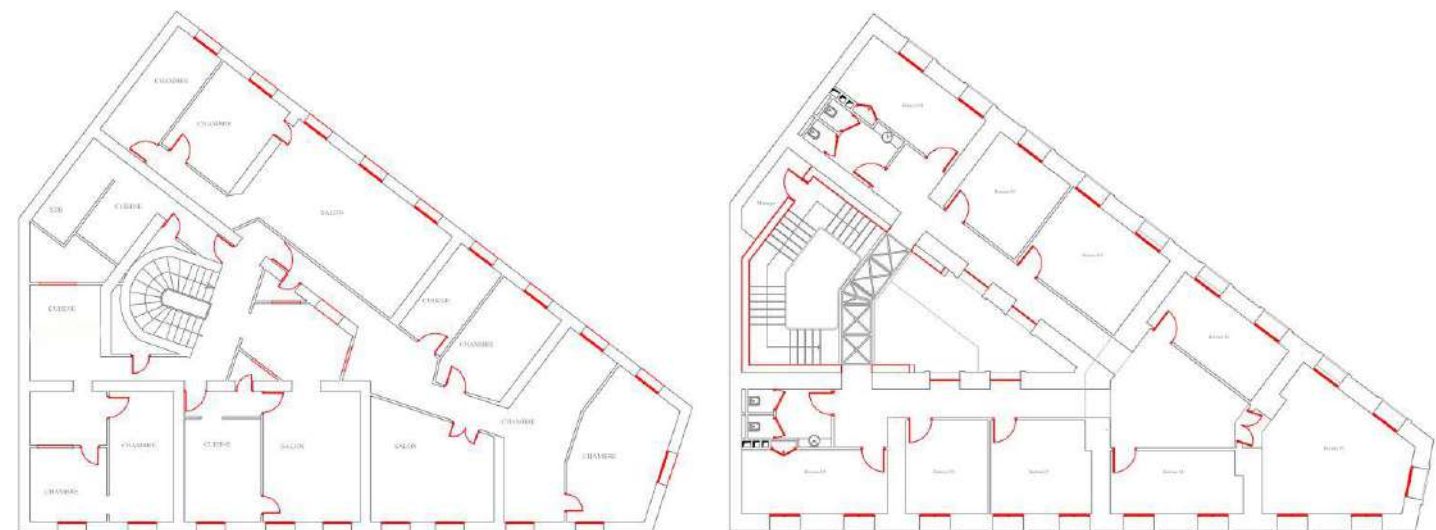
Fig.21 : Relevé d’état des lieux et projet proposé ‘niveau 2^{ème} étage’, source : dossier graphique (état des lieux et du projet architectural) réalisé par le bureau d’étude

Pour le deuxième étage on a relevé des espaces de logements organisés en trois appartements composés de deux à trois chambres selon la surface de l’appartement, un salon et cuisine, dans la proposition du bureau d’étude les logements sont remplacés par d’autres espaces pour bureaux au nombre de neuf au totale avec le même nombre de sanitaire qui est deux de part et d’autre de la cage d’escalier. Les couloirs qui desservent les bureaux dans chaque niveau contiennent des ouvertures qui donnent sur le patio contrairement à l’origine ou les logements n’avaient pas d’ouvertures qui donnent sur la cour intérieure. La hauteur de ce niveau est de 3.60 mètre et comme type de plancher le BET a choisi un plancher mixte constitué de solives en bois le même que celui du 1^{er} étage. En ce qui concerne la structure le BET a consolidé les murs porteurs par l’ajout du béton armé projeté sur l’ancienne maçonnerie, la figure ci-après illustre l’état des lieux et les modifications effectuées dans le 2^{ème} étage pour réhabiliter le 11 rue Tanger.

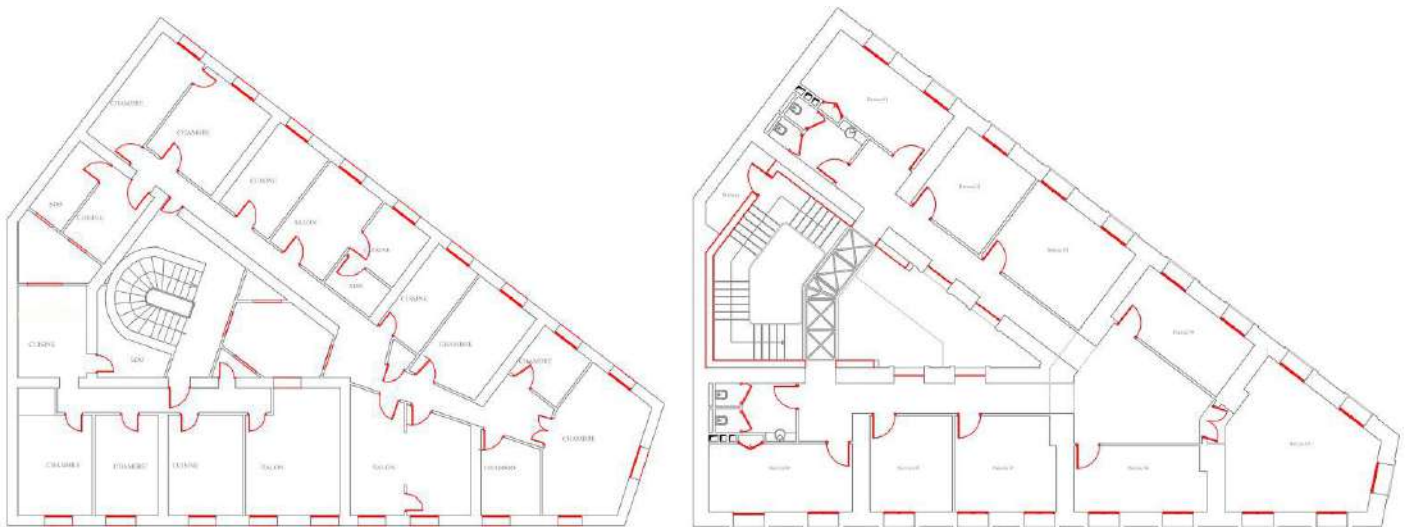
Fig.22 : Relevé d'état des lieux et projet proposé 'niveau 3^{ème} étage', source : dossier graphique (état des lieux et du projet architectural) réalisé par le bureau d'étude

Le troisième étage initialement destiné aux logements avec trois appartements de surfaces variables composées de chambres (2 à 3), Salle de bains, cuisine, sanitaires et salon. Le projet de réhabilitation de ce bâtiment propose de remplacer l'ancienne activité par des bureaux au nombre de neufs de dimensions variables dans une organisation commune avec le 2^{ème} étage, la hauteur de ce niveau est 3.60 mètre, le BET retenu pour ce niveau un plancher mixte collaborant en béton armé et solives métalliques (trois grandes poutres principales en HEB260 et des poutres secondaires en IPE240), l'adhérence béton –acier est assurée par les tôles galvanisées TN40 et les connecteurs. La figure ci-après illustre le relevé de l'état d'origine et la proposition du BET.

Pour les trois niveaux du 1^{er} au 3^{ème} étage le BET propose un étage courant, la même activité qui s'y déroule (bureaux de service) donc même organisation spéciale, les différences notées entre ses étages sont : le type de plancher (mixte collaborant (béton et solives métalliques) pour le troisième étage et en bois pour le 1^{er} et 2^{ème} étages) et la hauteur sous-plafond.

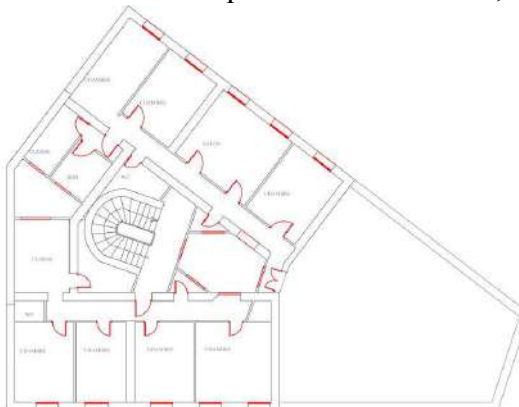
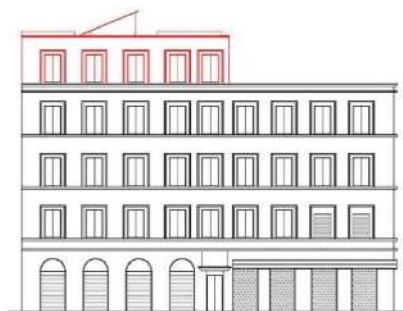
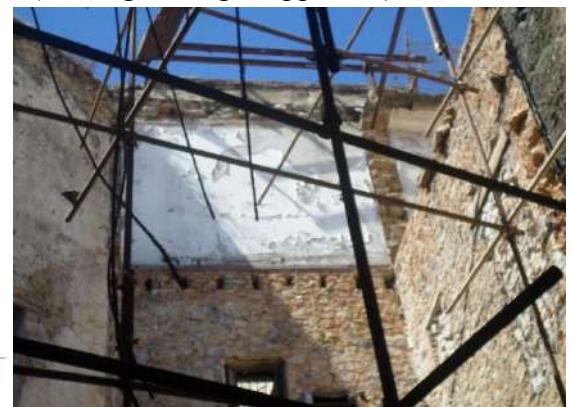
Fig.23 : étage d'attique supprimer 'plan et élévation, état initiale et une photo de l'état actuel prise sur chantier', source : dossier graphique plan et élévation (état des lieux) réalisé par le bureau d'étude, photographie prise par l'auteur lors d'une visite sur chantier.

La terrasse de l'immeuble était occupée par un niveau qui est l'étage attique qui compté deux appartements composées de chambres, salon, cuisine et sanitaire cette étage était destiné à l'époque colonial aux ouvriers et servants de l'immeuble, à notre époque cette étage c'est effondré avec la toiture. Le BET dans sa proposition n'a pas pris en compte ce niveau (supprimer cet étage et ignorer son existence on l'a relevé seulement) les illustrations ci-après montrent les traces qui reste de ce niveau, le plan relevé et la vue en élévation(en rouge l'étage supprimer).

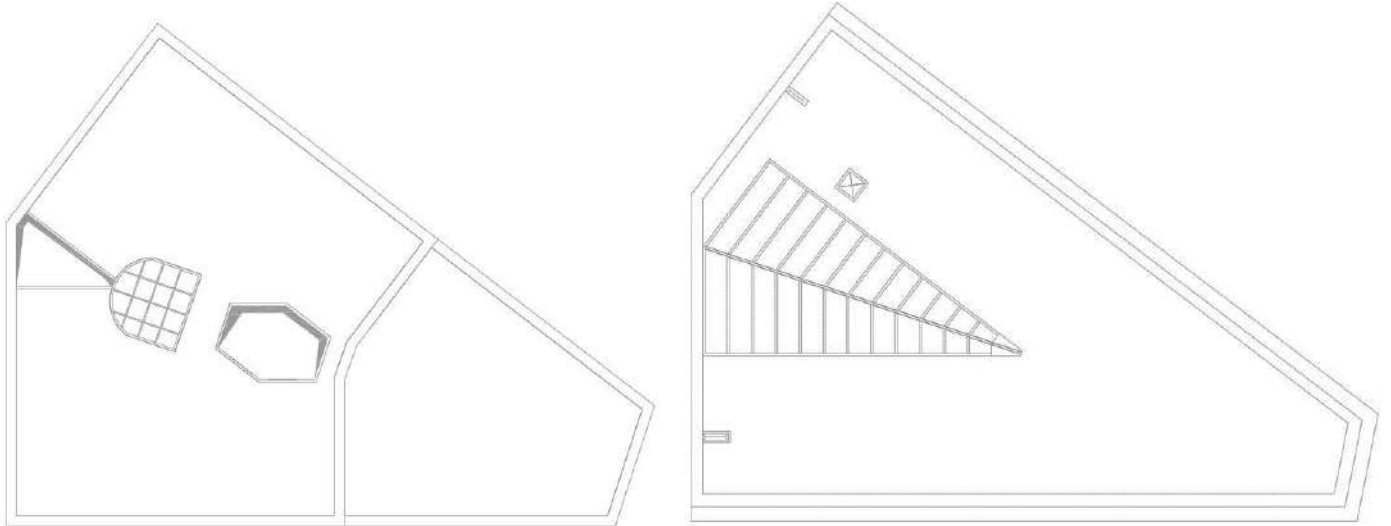
Fig.24 : Relevé d'état des lieux et projet proposé 'niveau toiture', source : dossier graphique (état des lieux et du projet architectural) réalisé par le bureau d'étude.

En ce qui concerne la toiture le BET a noté après consultation des anciennes photos d'archives que l'ancienne toiture était couronnée par une verrière couvrant la cours intérieure, le bureau d'étude pour son projet utilise le même principe pour couvrir la cage d'escalier et le Patio avec une verrière de dimensions plus importantes que celle d'origine. La figure 24 illustrant l'état relevé et la proposition de la toiture de cet immeuble.

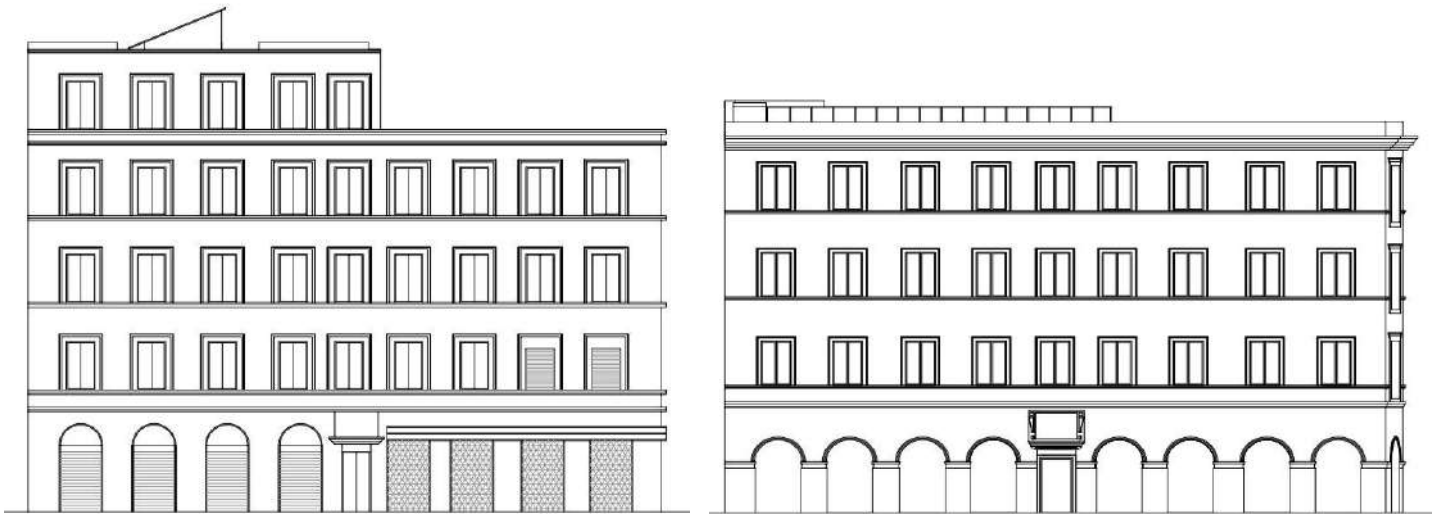
Fig.26 1 : Relevé d'état des lieux et projet proposé 'Façades', source : dossier graphique (état des lieux et du projet architectural) réalisé par le bureau d'étude.

La figure 26(1,2) ci-après illustre bien une des façades originales et les différentes modifications effectuées dans le projet de réhabilitation avec une photo de l'état actuel des façades.

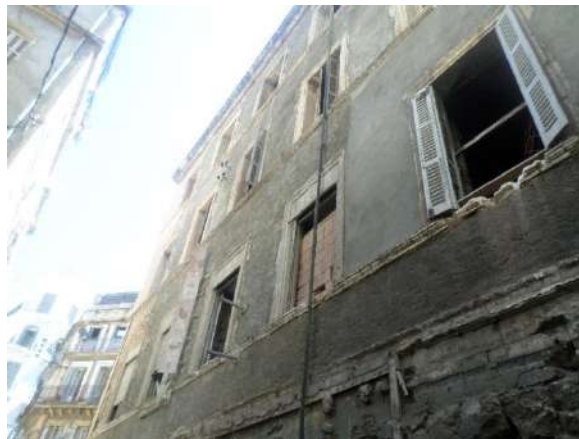
Fig.26 2 : Photographie façade actuel source : Photo prise sur chantier par l'auteur

Le fait que le chantier s'est arrêté à plusieurs reprises, on a risqué la détérioration de la maçonnerie porteuse à cause des remontés d'humidité au niveau des soubassements et les infiltrations d'eux pluviales si on n'avait pas mis un enduit de ciment pour protéger les façades laissées à nu.

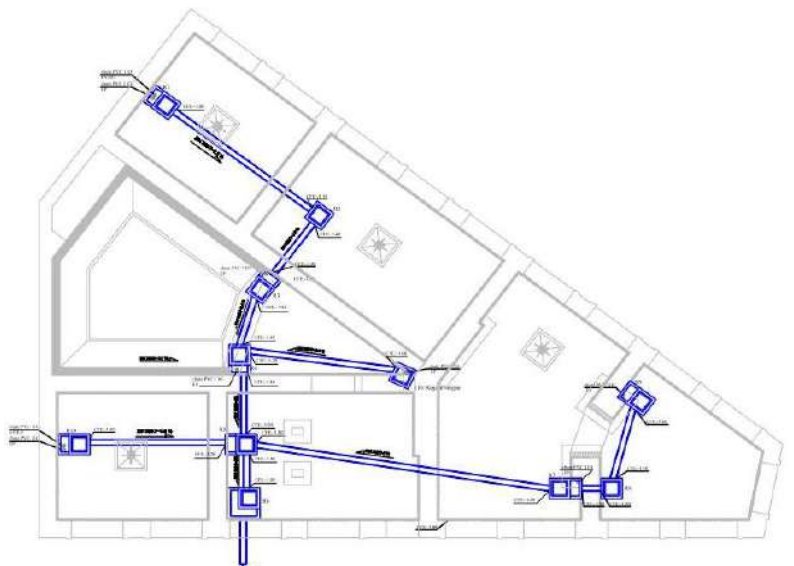
Fig.28 : Le positionnement des regards de chutes, source : dossier graphique du projet de réhabilitation réalisée par le BET

Les travaux de réhabilitation ne touchent pas seulement la structure mais s'effectuent aussi sur le réseau d'assainissement, le BET compte remplacer l'ancien réseau détérioré par un autre plus performant, l'emplacement des regards de chute est conditionné par la position du réseau principale. On a noté un changement de position des regards en cours de travaux avec le passage entre les deux entreprises E.C.O.T.E.H et E.N.R.O.S vu que la première a choisi un emplacement du regarde de collecte principal au-dessous du réseau public.

Le positionnement retenu des regards, leurs dimensions, les pentes utilisées,...etc. sont expliqués dans la figure 28 ci-contre. La pente utilisée varie entre 2.4 et 2.7 %, le diamètre

nominale des conduites principales et de 200 mm, le diamètre des conduites de chutes pluviales et eaux vannes/usées est de 110 mm.

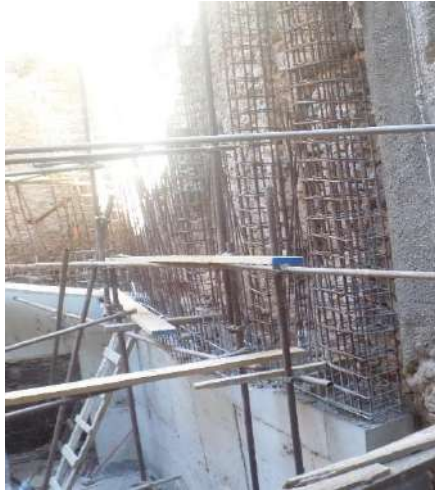
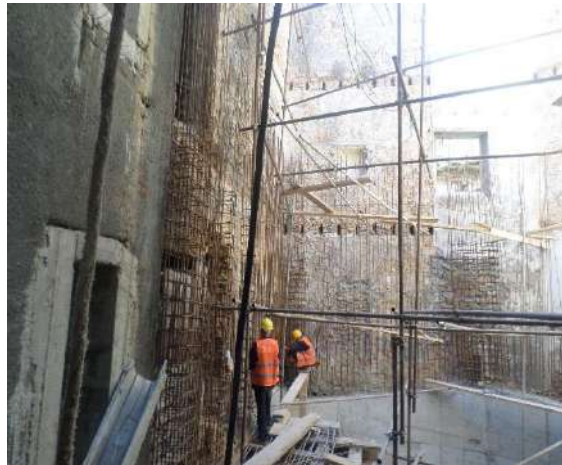
Fig.29 1: Les armatures de la cage d'escalier, source : photos prises sur chantier par l'auteur

L'entreprise pour les armatures de la cage d'escalier a utilisé des barres T16 le plus gros diamètre utilisé on y retrouve aussi des T12 et T14 pour les fondations, les barres T10 et T8 pour les cadres et étriers.

L'épaisseur des murs reconstruits est augmentée avec l'ajout du béton projeté de 10-20 cm, ce qui signifie plus d'inertie et donc plus de résistance vis-à-vis les actions et sollicitations (force sismique horizontale ou verticale, effort internes,... etc.). Donc on peut noter que cette technique peut être utilisée dans une réhabilitation en zone sismique accompagner d'une note de calcul justifiant le choix des sections et analyser le comportement en cas de séisme avant et après l'opération par des modèles simplifiés pour approuver cette méthode pour la généraliser par la suite. L'analyse en cas de séisme permet d'identifier les désordres en cours de travaux pour réfléchir à une autre solution permettant d'optimiser la résistance de ce bâtiment aux forces sismiques.

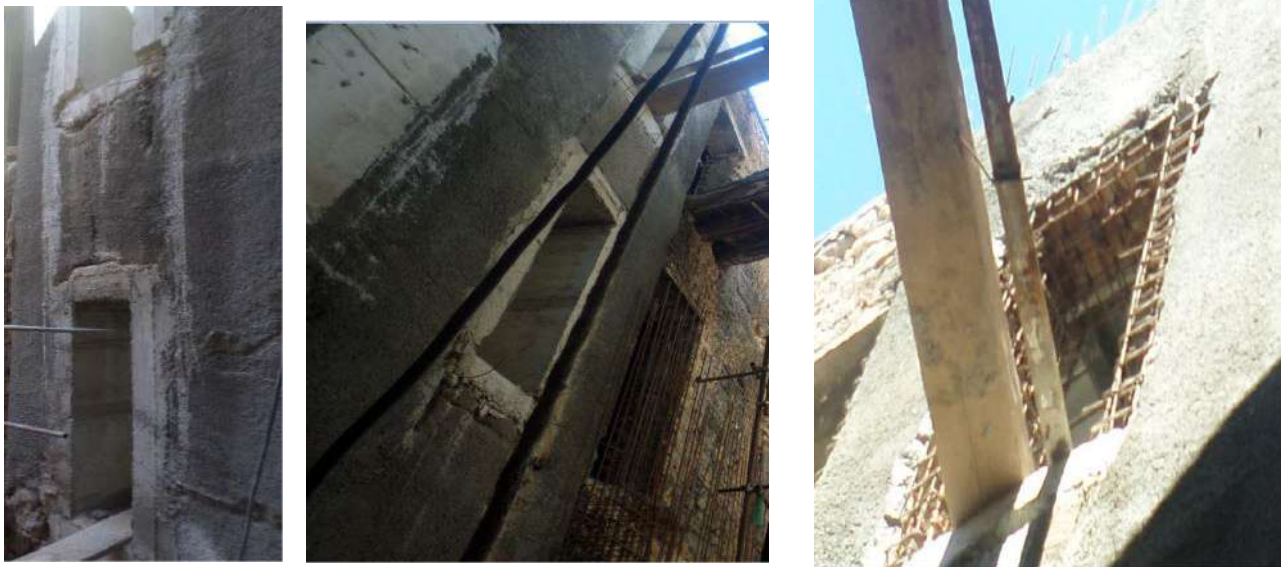
Fig.30 : Les fenêtres donnant sur le patio, source : photos prises sur chantier par l'auteur

Les ouvertures sont modifiées pour correspondre à la nouvelle organisation du plan, les fenêtres qui donnent sur le patio sont de dimensions 60cm x1.20 m de forme rectangulaire réalisées en béton armé pour reprendre avec les murs porteurs les charges auxquelles est soumis le bâtiment, la figure 30 ci-après illustre ces ouvertures avec une partie de leurs armatures.

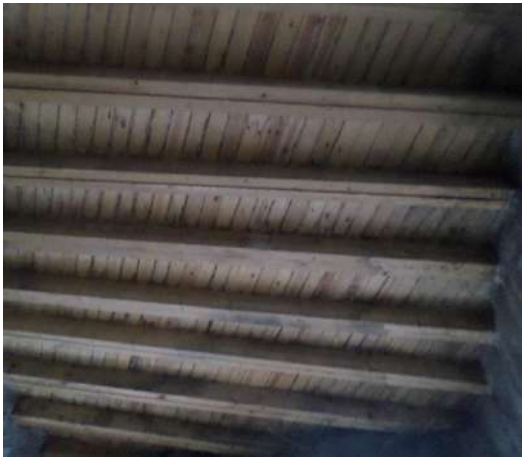
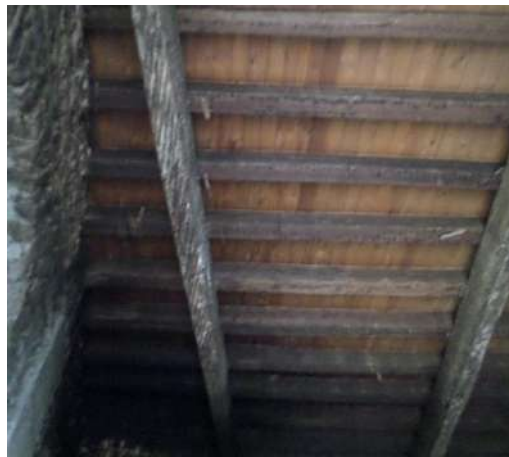
Fig.33 1: Le plancher en bois du 1^{er} et 2^{ème} étages, source : photos prises sur chantier par l'auteur

Les planchers de cet immeuble étaient constitués de poutres et lattes en bois, avec le temps ces planchers sont détériorés et certains s'effondrent, pour le projet de réhabilitation le BET propose deux variantes de planchers : le premier plancher est constitué de solives en bois pour le 1^{er} et 2^{ème} étage. Les solives en bois sont de dimensions importantes donc les ouvriers ont collé deux madriers du bois rouge traité contre les intempéries (insectes, infiltration d'eau, humidité) par un produit spéciale "Lasure", la figure 33.1 ci-après illustre le plancher en bois du 2^{ème} étage et une partie du plancher du 1^{er} étage qui est constitué de planches en bois de l'ancien plancher (solives de remploi), la figure 33.2 illustrant le produit de protection appliqué sur les solives de bois. Il faut noter que ces planchers étaient montés depuis 3ans.

Les solives sont chaînées dans la structure ancienne et renforcées par le béton projeté au niveau des nœuds.

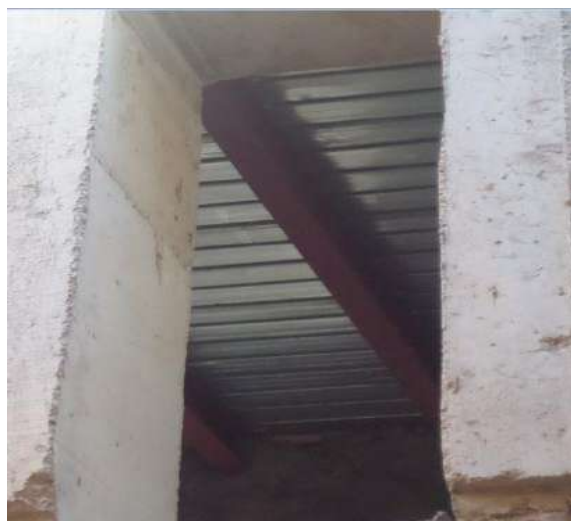
Fig.35 1: Une partie du plancher du troisième étage, source : photo prise sur chantier par l'auteur

Le second type de plancher est composé de solives métalliques, un plancher mixte collaborant constitué de deux types de poutres métalliques : trois grandes poutres en HEB 260 comme poutres principales, des poutrelles en IPE240 comme poutres secondaires, des connecteurs métalliques fixe les solives aux tôles normalisées TN40, les solives vont être encastrées dans le mur porteur par le percement de ce dernier ensuite les trous seront consolidés par du béton projeté. On retrouve ce type de plancher dans le troisième étage, un problème était posé concernant le déplacement vers cet étage des grands poutres métalliques qui risquent de déstabiliser les murs porteurs allons jusqu'à la destruction de ces derniers. L'assemblage des poutres IPE avec le mur porteur existant ce fait de la manière expliquée dans la figure 34 ci-après.

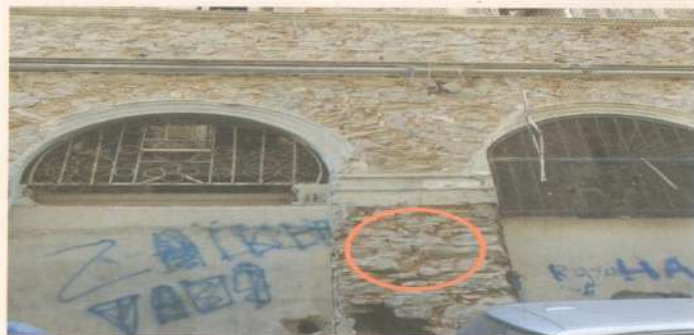
Fig. 1. Façade principale (le cercle indique l'endroit où l'échantillon a été pris) / Fachada principal (en el círculo en donde se han recogido las muestras).

Situation dans la façade / Situación en la fachada	Pierre de soubassement	Muestra de piedra de zócalo
Dimensions de l'échantillon / Dimensiones de la muestra	110 mm x 58 mm x 24 mm	110 mm x 58 mm x 24 mm
Caractéristiques visuelles/ Características visuales	Pierre à deux tonalités de couleur en présence d'oxydes de fer	Piedra con dos tonos de color por la presencia de óxidos de Fe
Système constructif / Sistema constructivo	Pierre de maçonnerie	Piedra de mampostería
Attaque par acides/ Ataque por ácidos	Réaction à l'acide chlorhydrique, présence de chaux	Reacción al ClH, presencia de cal
Densité apparente / Densidad aparente (g/cm3)	2,70	2.70
Couleur/Color	5YR 6/4 Marron clair (Charte Munsell)	5YR 6/4 Light Brown (Carta Munsell)
Absorption par immersion / Absorción por inmersión (%)	0,17 %, pierre imperméable, idéal pour une utilisation dans soubassements.	0,17 %, piedra impermeable, ideal para su uso en zócalos.

Angle de contact / Ángulo de contacto	Moins que 90° mais l'eau ne pénètre pas rapidement	Menos de 90° pero el agua no penetra rápidamente
Dureté superficielle/Dureza superficial (unidades/unités Shore C)	50 unités (équivalent à 22,25 N)	50 unidades (equivalente a 22,25 N)
Observations/ Observaciones	Calcaire peu sableux, compacté et consolidé, avec des taches d'oxydes de fer et de matières organiques (couches noires), contient minéraux argileux et silicates lamellaires (muscovite et biotite).	Caliza poco arenosa (calcaire peu sableux), compactada y consolidada, con tinciones de óxidos de hierro y materia orgánica, contiene minerales arcillosos y filosilicatos (moscovitas y biotitas).

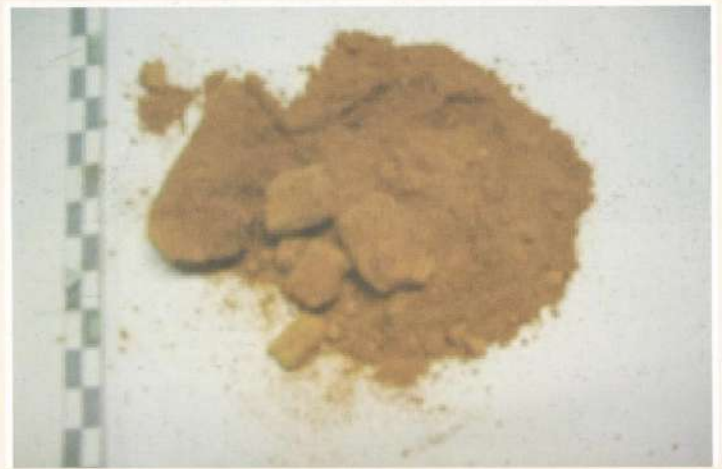
Fig. 2. Masse de l'échantillon du mortier/ Masa de la muestra de mortero.

Situation dans la façade / Situación en fachada	Soubassement	Zócalo
Poids de l'échantillon / Peso de la muestra (g)	92	92
Caractéristiques visuelles / Características visuales	Mortier de sable rouge fin	Mortero terroso de arena rojiza fina
Système constructif / Sistema constructivo	Mortier de maçonnerie	Mortero de mampostería
Attaque par acides / ataque por ácidos	Réaction à l'acide chlorhydrique	Reacción al ácido clorhídrico
Couleur /Color (Charte Munsell)	Charte Sol Color Reddish Gray 2.5 YR 6/6	Carta de color de suelo Reddish Gray2.5 YR 6/6
Granulométrie/Granulometría	Dimension maximale de grain 50 mm	Tamaño máximo 50mm.
Observations/Observaciones	Mélange de gravier, sable très fin et chaux.	Por el tamaño del árido no es un mortero sino una argamasa, que es una mezcla de grava de cantos vivos, arena y cal.
