Mémoire  
Pour l'obtention du diplôme de  
**MASTER EN ARCHITECTURE**  
**Option : Architecture et Environnement**

**Conservation du bâti ancien en Algérie, essai de  
Réduction de la Vulnérabilité et Réhabilitation  
(Cas du Lycée Emir Abdelkader)**

**Présenté et soutenu par**  
HALIMI Imed Eddine.

**Octobre 2016**

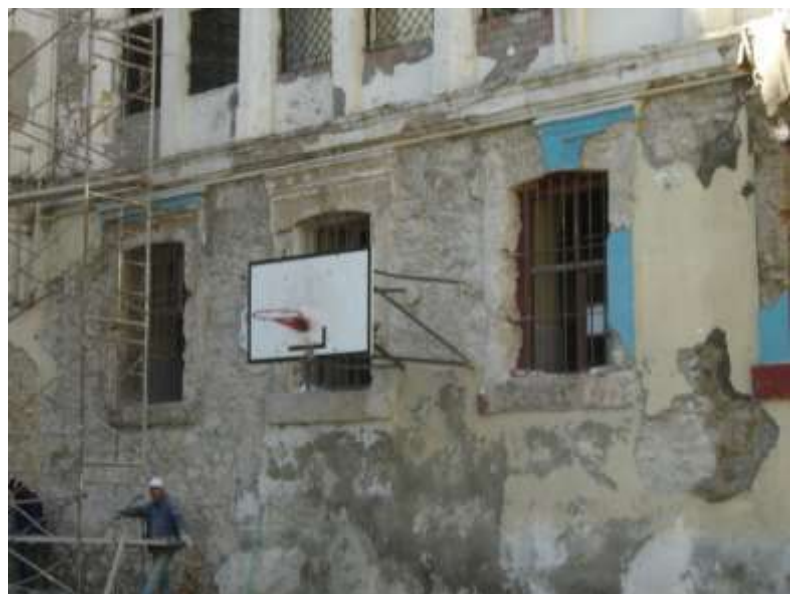
**Fig. 4,110 : Mur extérieur en maçonnerie de moellon Au RDC, étage colonne de forme hexagonale en pierre de calcaire et remplissage avec la Brique rouge**

- Ce qu'on peut remarquer dans la structure verticale portante c'est bien l'absence des chainages verticaux au niveau des murs, la stabilité de l'ouvrage est assurée par l'épaisseur importante des murs, cependant ces murs semblent être vulnérables face aux efforts horizontaux pouvant créer des déplacements dans l'ossature verticale

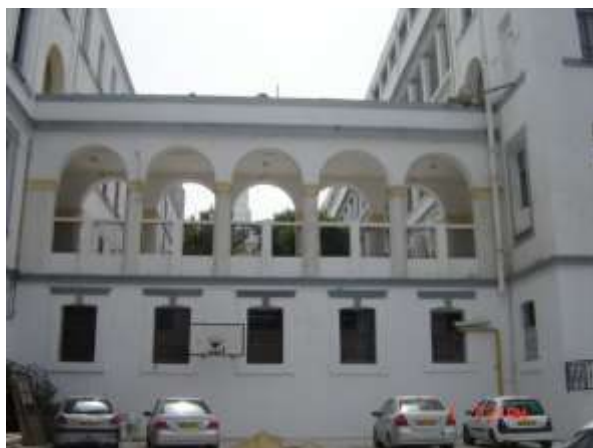
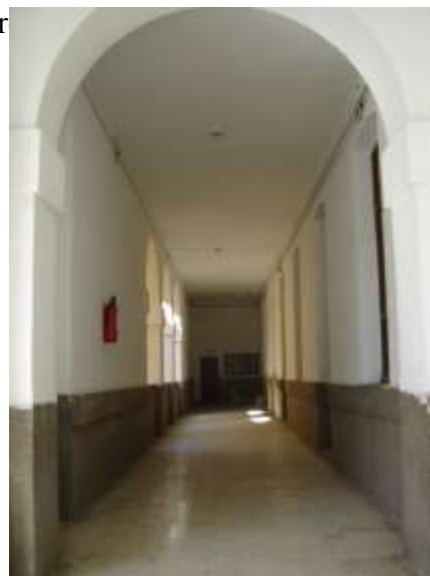
**Fig. 4.125, 126 : état final des galeries après la finition.**

Les travaux de réhabilitation touchant les piliers et les arcades, s'ont basé essentiellement sur la reprise des fissures, des enrobages avec un adjuvant apprêt et une peinture.

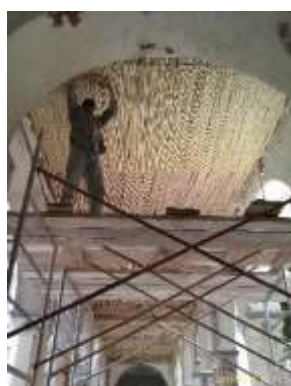
**Fig. 4,127: La pose des faux plafonds en lattes roseaux.**

- L'enlèvement des solives fortement rongées par la corrosion et leur remplacement par des solives neuves.
- Les solives où la corrosion n'était pas très importante ont été traitées avec brossage et peinture protectrice.
- La restitution des voutains en brique pour les sous-plafond.
- La pose des lattes roseaux neuves pour les planchers menés d'un faux plafond avec plâtre.
- La reprise des revêtements du sol, des formes de pente et de l'étanchéité en multicouches.

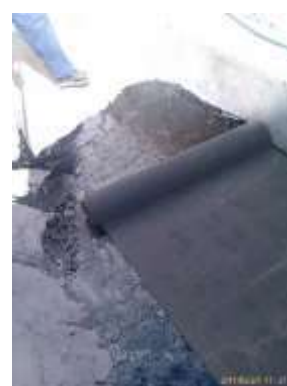
**Fig. 4,128 : Reprise de l'étanchéité en multicouche**

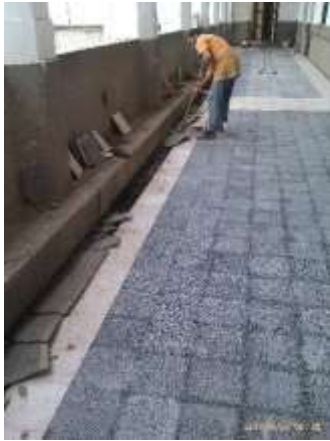
**Fig. 4,129 : Reprise du revêtement du sol**  
Source : B.E.T Harchaoui.2010

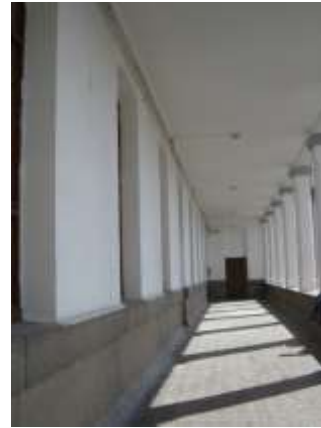
**Fig. 4,130 : Etat du plancher de la galerie après finition des travaux**  
Source : B.E.T Harchaoui.2010

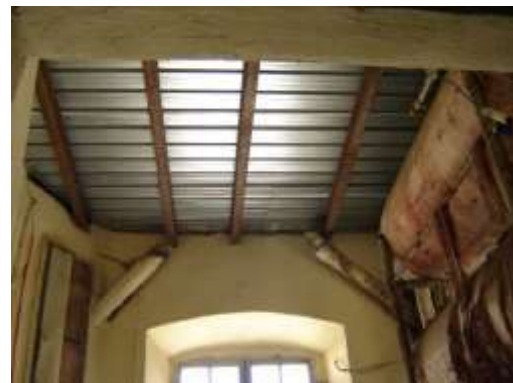
**Fig. 4,132: reprise par plancher collaborant plancher du bloc 4**  
Source : B.E.T Harchaoui.2010

Concernant les planchers des salles d'eau, et comme leur restitution était très difficile à réaliser, voire même impossible vue leur état de dégradation très avancé, le B.E.T a opté pour la solution du remplacement de ces premiers par un plancher collaborant.

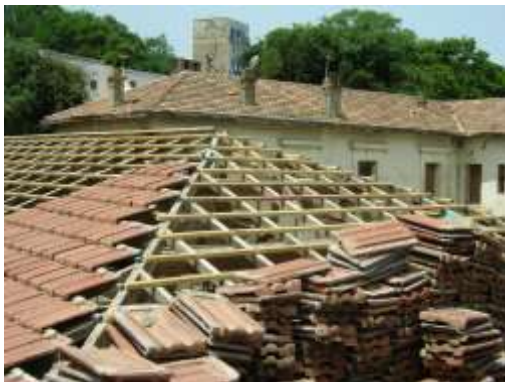
Fig. 4.134 : Nettoyage et repose des bonnes tuiles.

- Déceler les défauts de la charpente et si nécessaire remplacer les pannes, chevrons et liteaux
- Remplacer les tuiles défectueuses
- Nettoyer les bonnes tuiles et les reposer
- Reprendre les chéneaux, les gouttières tout en respectant les pentes d'écoulement, les crapaudines et les descentes des eaux pluviales.

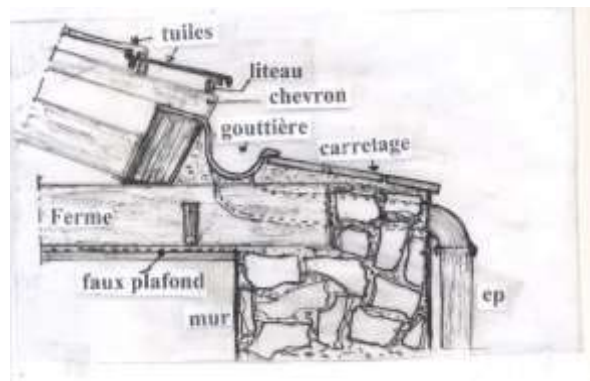
Fig. 4.135 : Détail de la reprise des gouttières des eaux pluviales.  
Source : B.E.T Harchaoui.2010

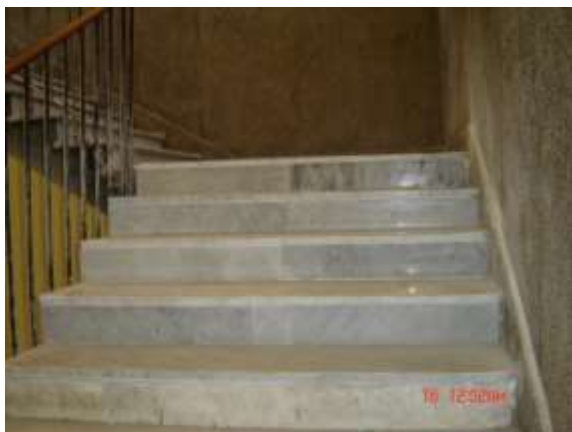
Fig. 4.136 : Pose de marche et de contre marche en marbre.

- Toute fissure sur mur ou cloison a été repris tout en tenant compte de la dégradation
- décapage des soubassements des murs et cloisons des classes ; crépissage et enduit de ces soubassements.
- Réfection de la peinture sur l'ensemble des murs.
- Pose de marches et contre marche de l'escalier et reprise en dalle de granite
- Revêtement mural des murs de l'escalier (mignonette sur 1,40m de hauteur) et réfection de la peinture.

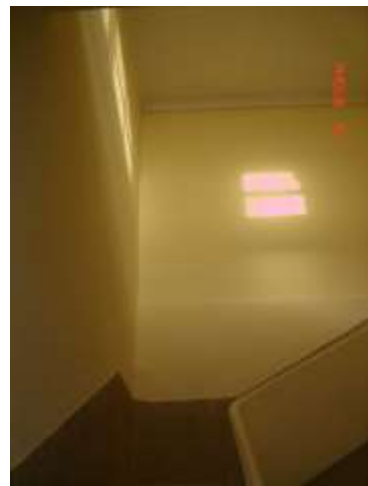
Fig. 4.137 : Revêtement mural en mignonette.

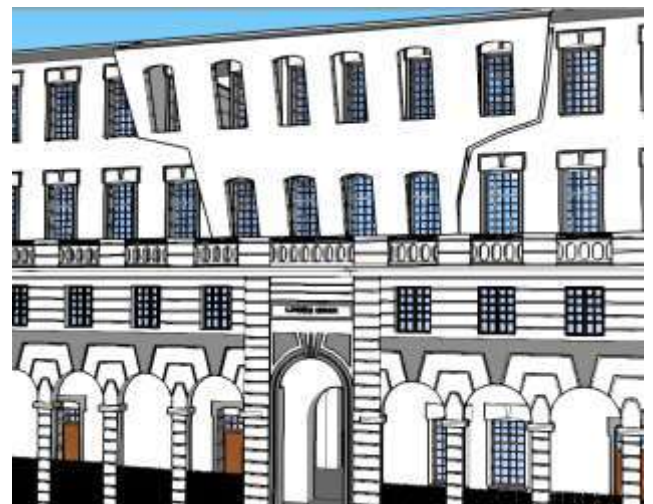
- L'effondrement partiel de la charpente en bois suit aux déplacements brusques en tête des murs provoquant des vibrations dans la toiture
- Des fissures dans la partie haute dans les plans des murs du dernier étage.
- Dislocation dans la partie haute des bâtiments induit par les mouvements hors plans des murs.

**Fig. 4.146 : Dislocation dans la partie haute du mur**  
Source : auteur

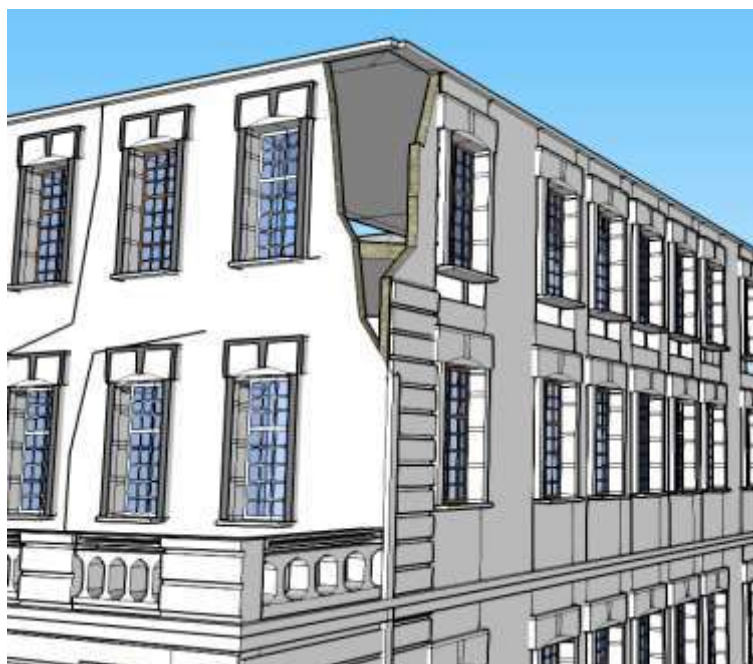
Bien que les chainages d'angle dans la structure du lycée est assurée par un appareillage en croisement entre de grosse pierre de taille, cette configuration reste vulnérable et n'assurent pas une bonne liaison entre les murs porteurs et n'offrant pas la même qualité de déformation sans subir de dommages tels que les chainages en Acier.

Du coup, la structure du bloc n'est pas à l'abri d'une dislocation au niveau des angles des murs

Fig. 4.150 : Dislocation au niveau des angles due à l'absence des chainages d'angle.

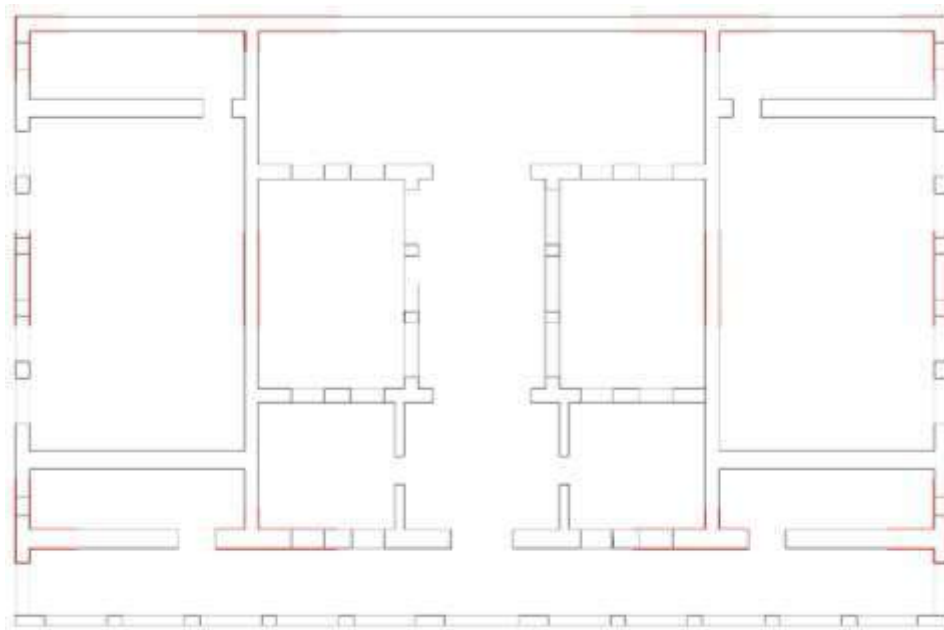
**Fig. 4.151 : Disposition des parois du chemisage au RDC niveau 00.00.**

Pour le renforcement des murs porteurs la technique du chemisage reste très efficace dans notre cas. Les murs porteurs en pierre du bloc de l'administration avec leur grande épaisseur qui arrive jusqu'à 1 m au niveau du sous-sol, résistent très bien à la compression, cependant la pierre n'est pas un matériau flexible et résiste très mal aux efforts de cisaillement et de traction d'où les fissures qui apparaissent au niveau des lits de mortier. Ce dernier reste son point faible.

- L, la longueur du mur devrait être supérieure à 4 fois de l'épaisseur du mur.
- L'épaisseur minimale est de 15 cm
- $a > h_e/20$  avec  $a$  l'épaisseur du mur et  $h_e$  la hauteur libre de l'étage.

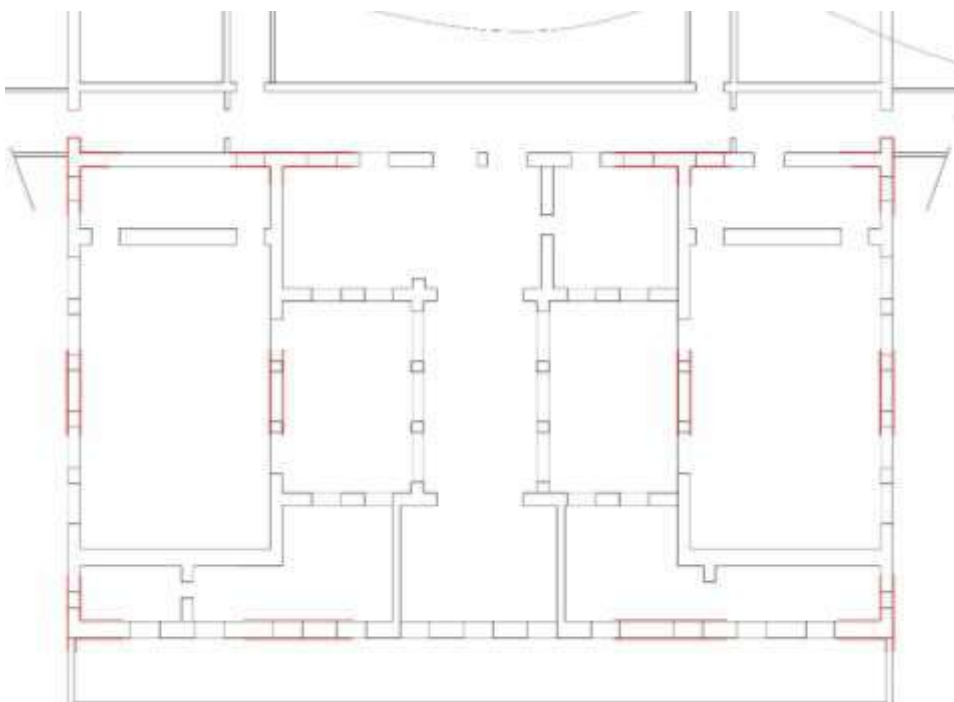
**Fig. 4.152 : Disposition des parois du chemisage au RDC niveau+ 4.18.**

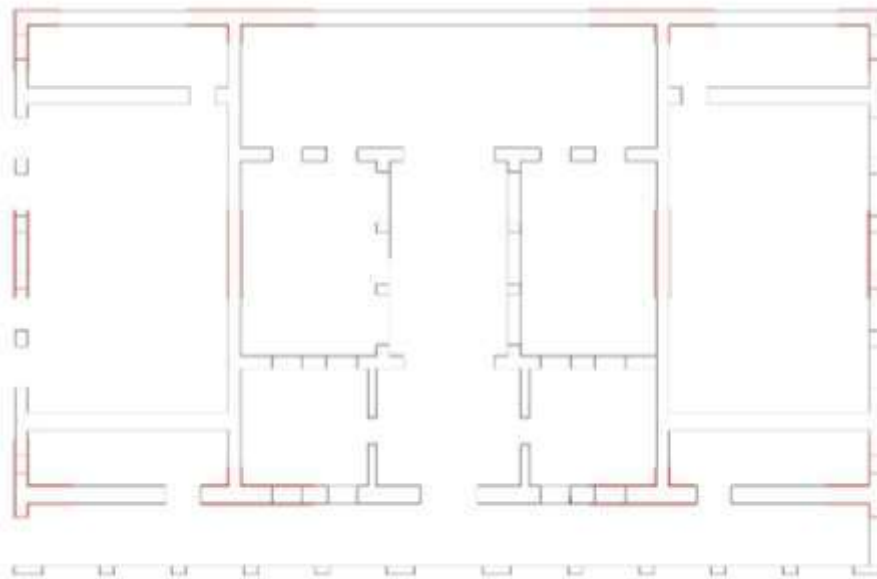
**Fig. 4.153 : Disposition des parois du chemisage étage courant.**  
Source : auteur

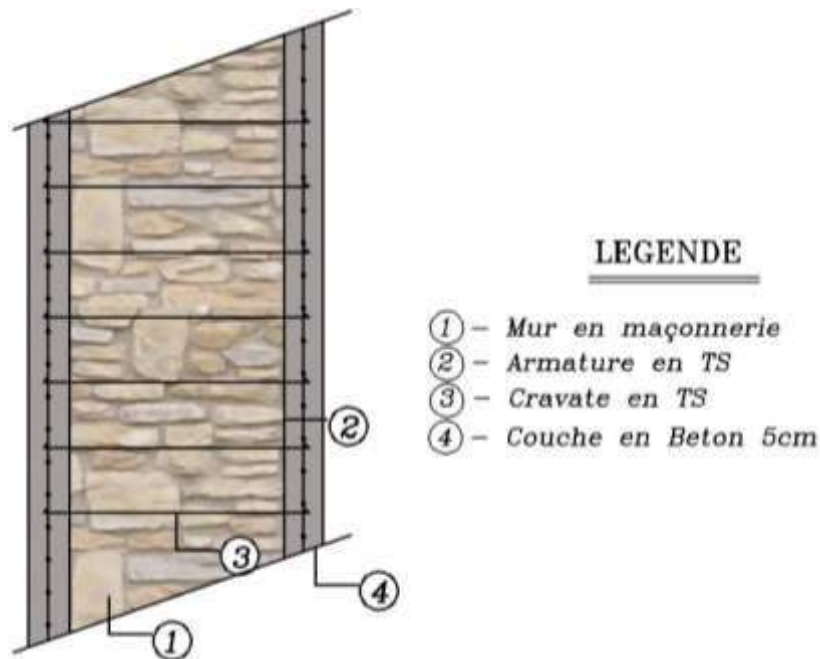
Fig. 4.155 : coupe d'un mur chemisé  
Source : auteur

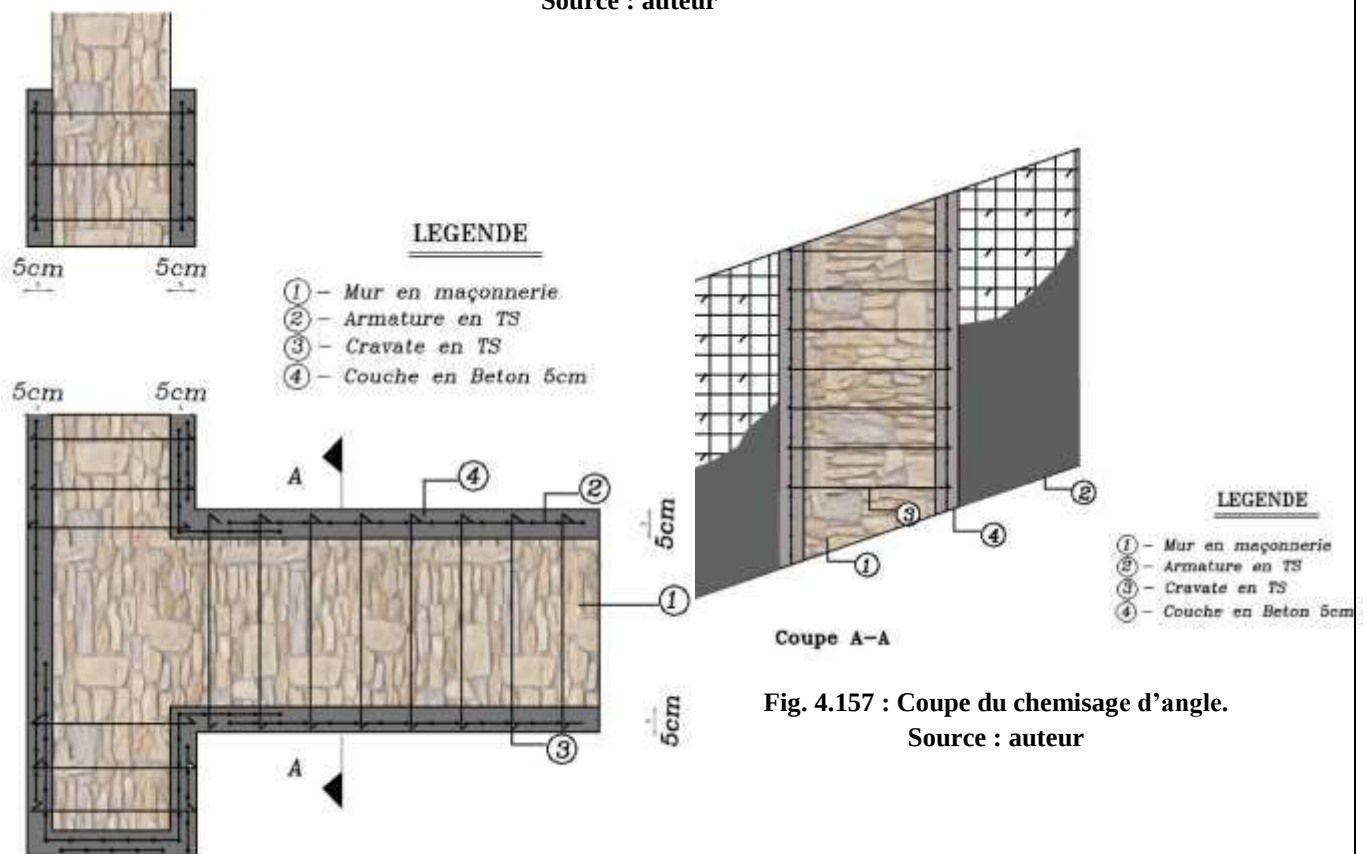
Fig. 4.156 : Chemisage d'angle du mur pignon.  
Source : auteur

Fig. 4.157 : Coupe du chemisage d'angle.  
Source : auteur

Parmi toutes les solutions existantes, et vu la simplicité de la composition de façade notre choix s'est porté sur la technique du chemisage par une paroi mince en béton armé.

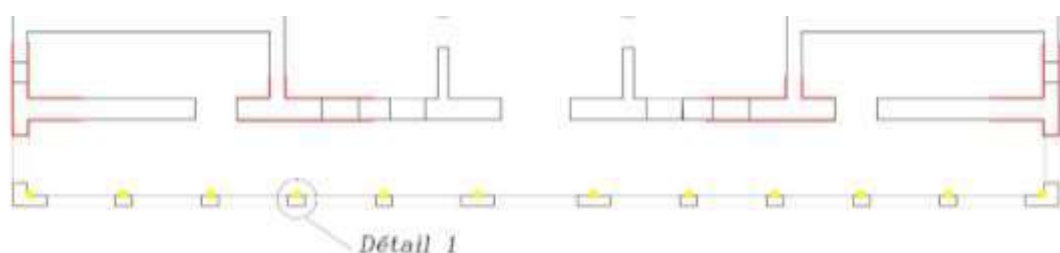
**Fig. 4.158 : Renforcement du mur pignon par chemisage, la galerie par gainage interne.**

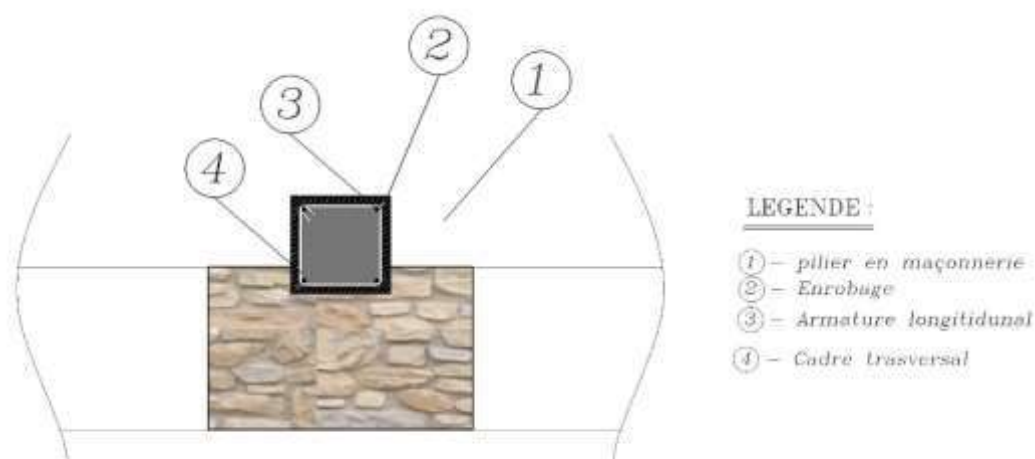
**Fig. 4.159 : Détail 1 ; Renforcement d'un pilier de la galerie par gainage interne.**

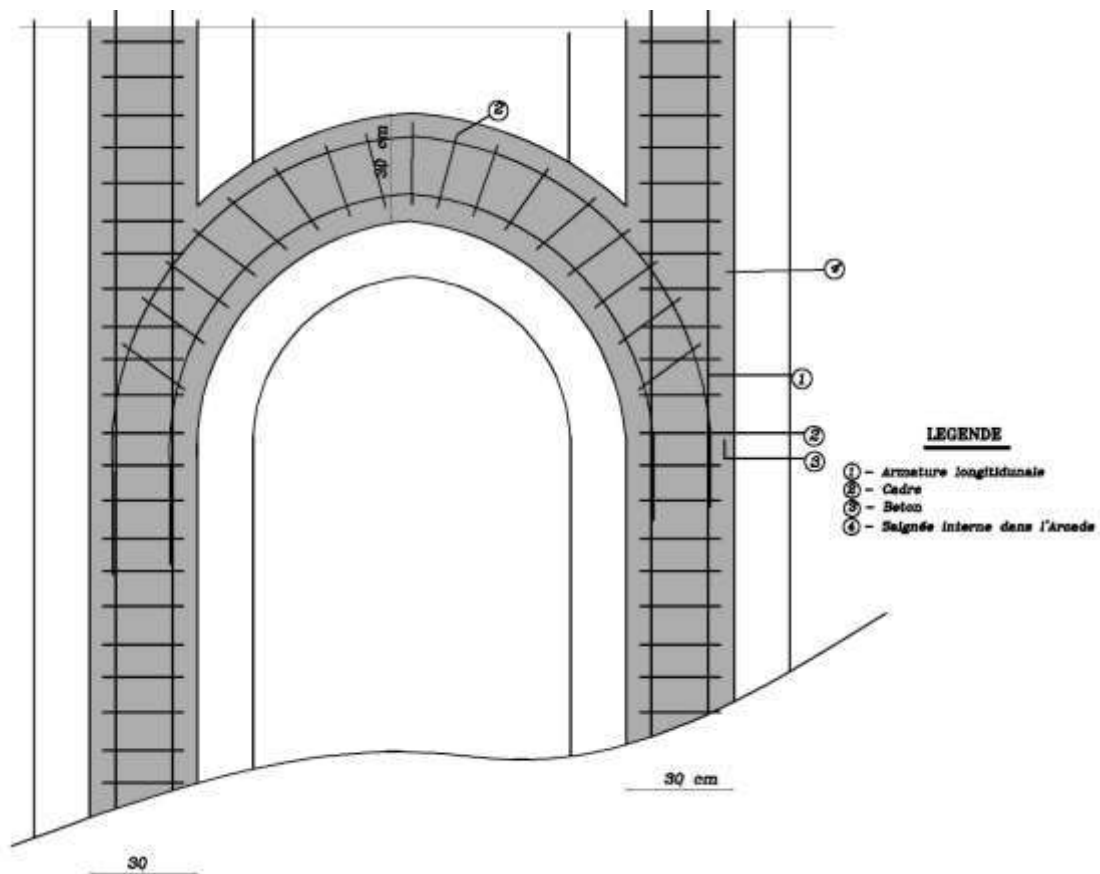
Fig. 4.160 : Elévation montrant le gainage interne des arcades de la galerie  
Source : auteur

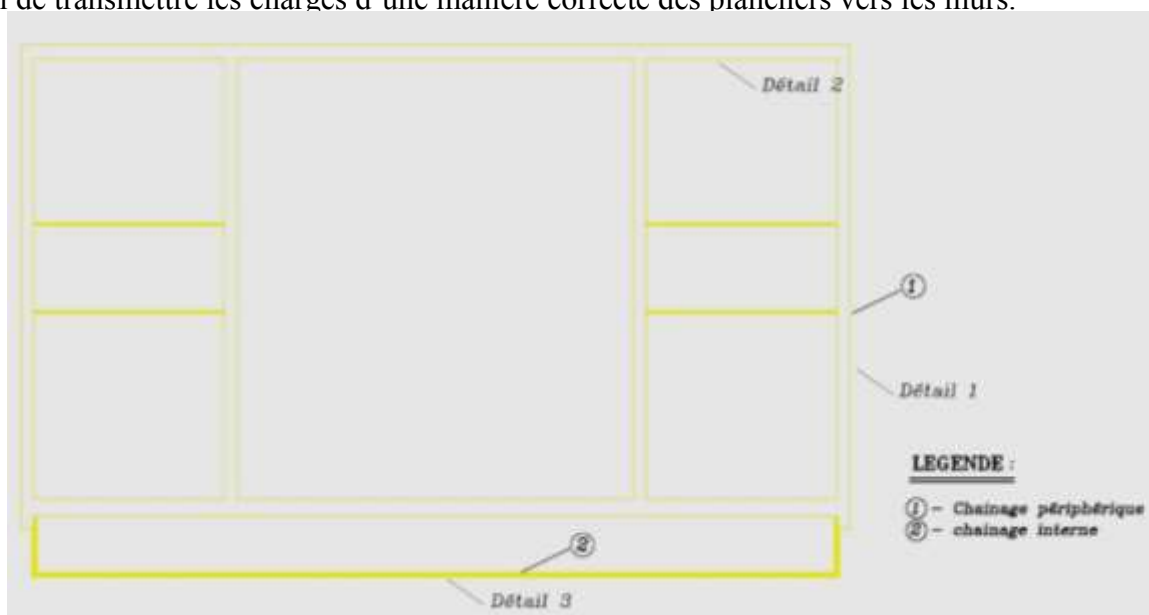
Fig. 4.161 : Disposition du chaînage horizontal en B.A  
Source : auteur

Les planchers en voutains de briques sur solives métalliques existants au niveau des blocs du lycée sont posés directement sur les murs porteurs. Le renforcement de liaison entre la structure horizontale et la structure verticale par un chaînage horizontal en béton Armé permettra de limiter le déplacement des planchers sous l'effet des efforts horizontaux issus du séisme, mais aussi de transmettre les charges d'une manière correcte des planchers vers les murs.

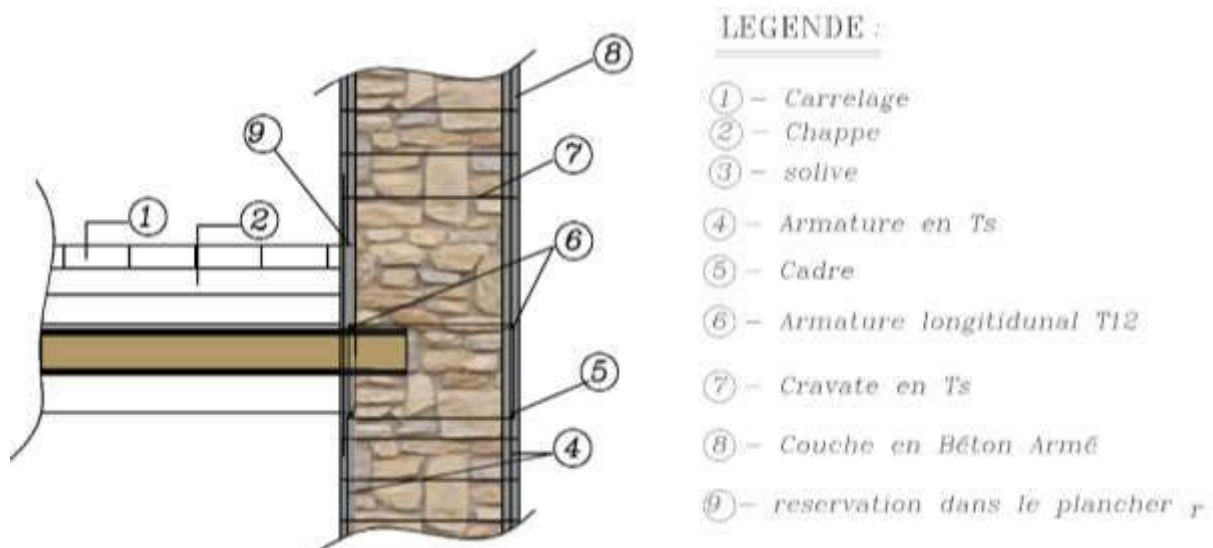
Fig. 4.162 : Détail 1, chaînage dans le cas des solives métalliques reposant sur le mur

Les solives métalliques reposant sur le mur, constituent déjà un chaînage horizontal, par ailleurs, le chaînage en béton armé est indispensable vue le renforcement des murs porteurs par le chemisage, lorsque les solives reposent sur le mur, on suivra les étapes suivantes :

- Création d'une saignée verticale au niveau des planchers pour faire passer les barres de recouvrement reliant les parois verticales.
- la mise en place de 4 barres longitudinales en acier du T12 en bas et en haut du plancher (deux barres extérieures et deux barres intérieures) afin de ceinturer tout le plancher
- la démolition de la dernière partie du plancher n'est pas nécessaire, la mise en place des cadres transversaux se ferait dans la saignée verticale créée et dans le vide entre les solives métalliques.
- Coulage du béton par projection

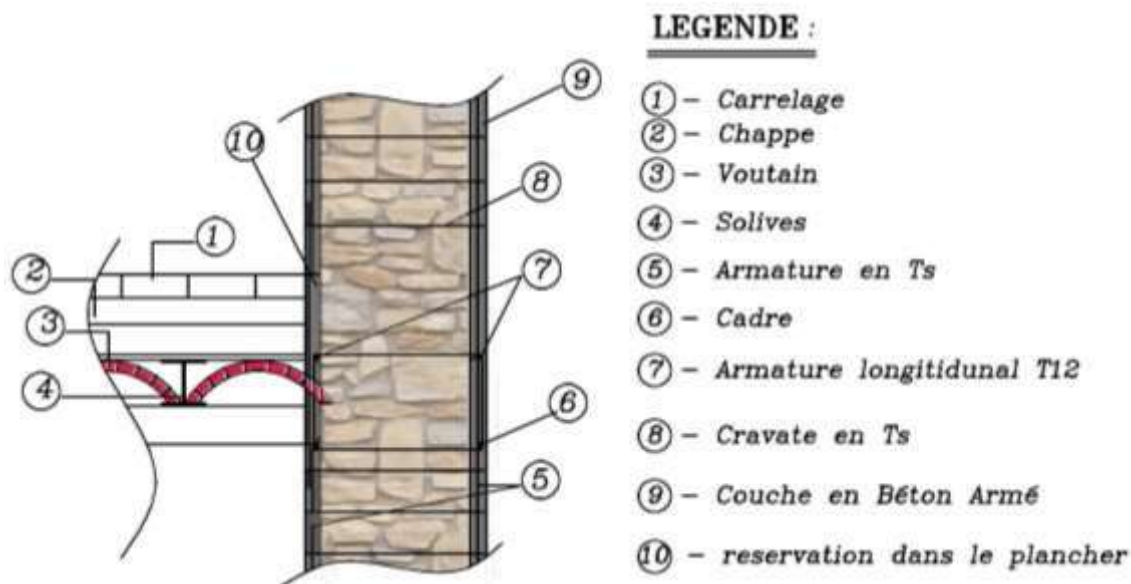
Fig. 4.163 : Détail 2 chainage horizontal périphérique.

- La création des saignées dans les voutains en briques pour faire passer les barres de recouvrement reliant les deux panneaux verticaux du tréillis soudés de l'étage courant et de celui en bas

- la mise en place de 4 barres longitudinales en acier du T12 en bas et en haut du plancher (deux barres extérieurs et deux barres intérieures) afin de ceinturer tout le plancher
- La création de deux réservation dans le mur et la mise en place de deux épingles constituant un cadre autour des barres longitudinales.
- Couler du béton par projection.

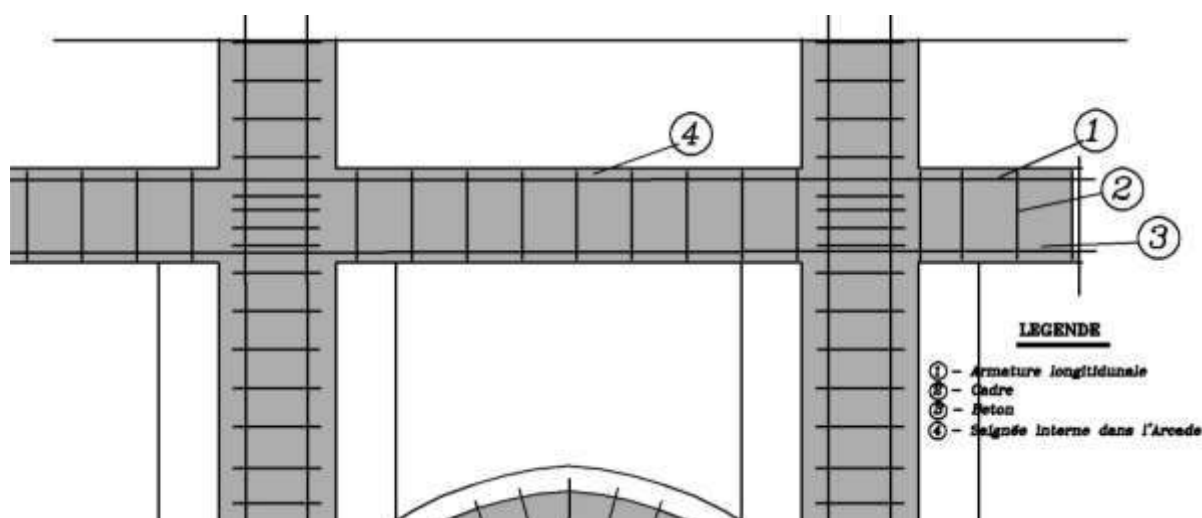
Fig. 4.164 : Détail 3, élévation montrant la liaison entre le chainage horizontal et le chainage vertical de la galerie.

Le chainage interne de la galerie sera relié avec le chainage périphérique, la mise en œuvre de ce dernier consiste à la création d'une saignée de 10 cm dans la partie interne du mur de la galerie et mettre en places les armatures longitudinales et les cadre transversaux, ce dernier reposera à son tour sur le chainage vertical interne en B.A déjà créé dans le mur.

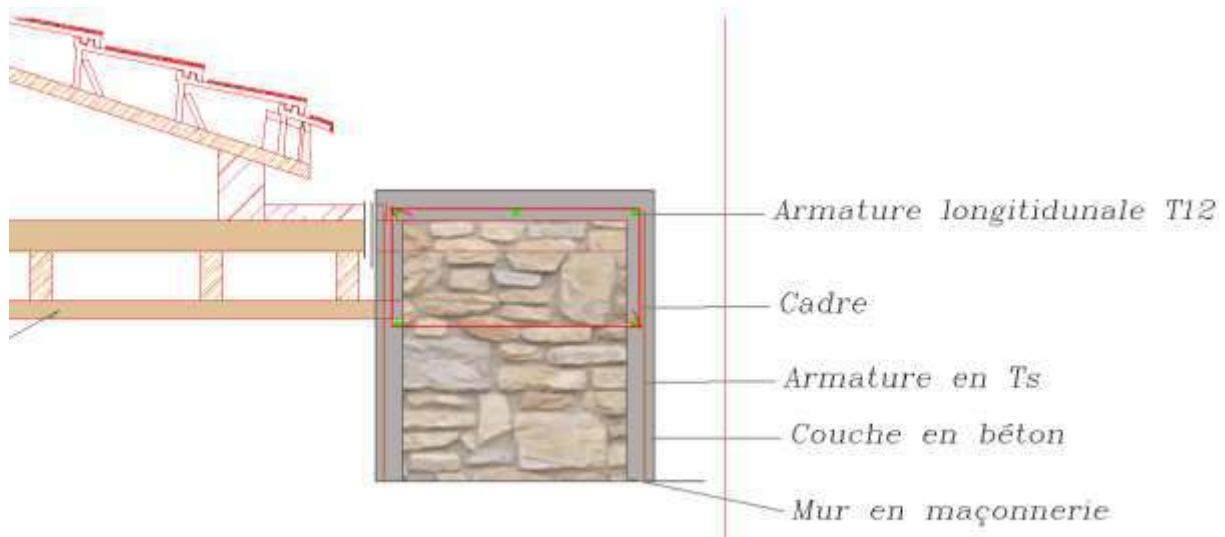
Fig. 4.165 : Chainage et liaison entre le mur et la charpente en bois.

Afin d'éviter les problèmes cités au niveau de la liaison entre le mur du dernier étage et la charpente en bois, on propose un chainage horizontal en béton armé

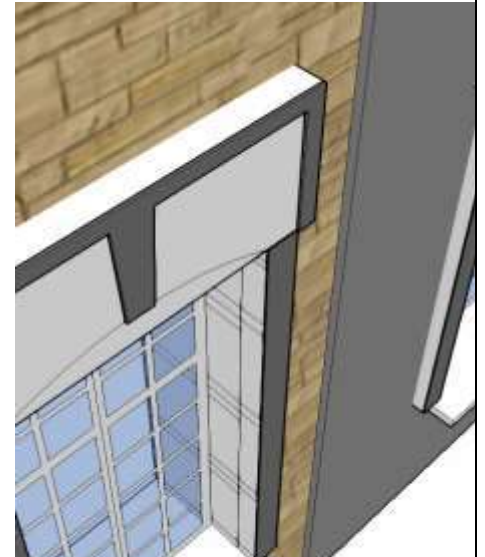
Fig. 4.166 : Différence de niveau de façade de 5cm induit par le chemisage.

La mise en œuvre de la reprise d'épaisseur par un enduit de ciment consiste à :

- Grattage de la couche de peinture.
- Vérification de l'état de l'enduit de revêtement.
- Dans le cas où l'enduit se trouve dans un bon état, on procèdera à un piquetage de la couche d'enduit pour rendre la face rigoureuse, dans le cas contraire l'enduit sera complètement refait.
- La pose de la première couche d'enduit sur une épaisseur de 2cm.
- La pose d'un grillage avec des mailles serrées pour stabiliser l'enduit.
- La mise en place de la deuxième couche de l'enduit sur une épaisseur de 2 cm.

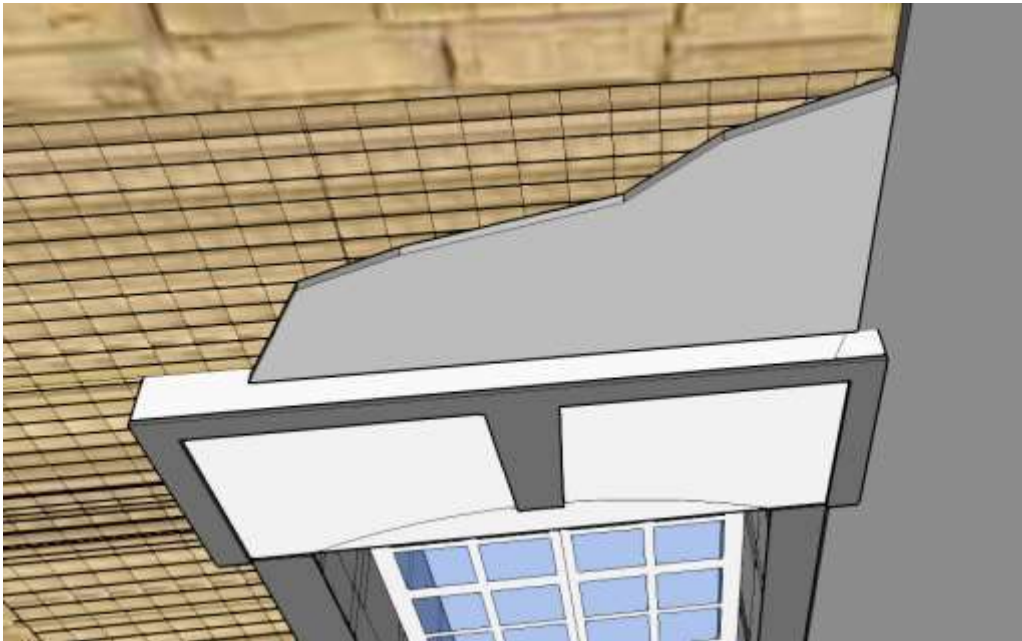
**Fig. 4.167: Reprise de la différence de niveau dans la façade par un enduit grillagé de deux couches**

- L'application des couches de la peinture

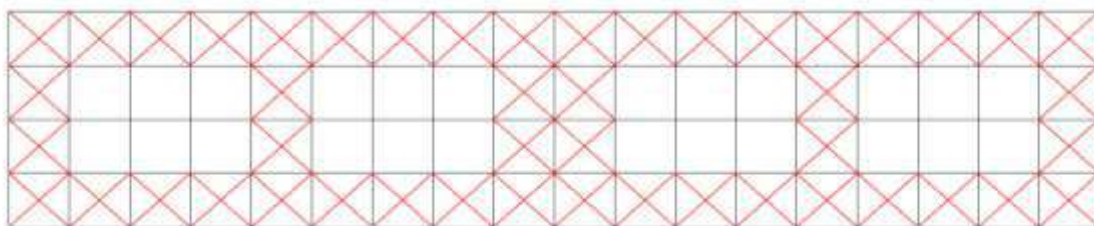
L'absence du contreventement horizontal et vertical dans cette ossature considérée comme un étage souple pourrait avoir un comportement indésirable lors de la poussée horizontale produite par le séisme.

**Fig. 4.168 : Disposition des contreventements horizontaux de la toiture**

Afin d'améliorer le comportement sismique de cette ossature nous proposons un contreventement métallique en croix. La disposition des X de contreventement sur les murs pignons et sur la couverture devrait se faire avec symétrie en plan pour garantir la bonne reprise des efforts horizontaux sur l'ensemble de la structure.

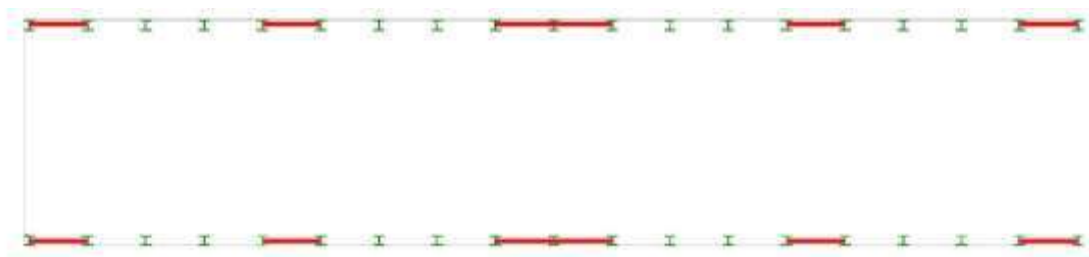
**Fig. 4.169 : Disposition des X de contreventement latéral**

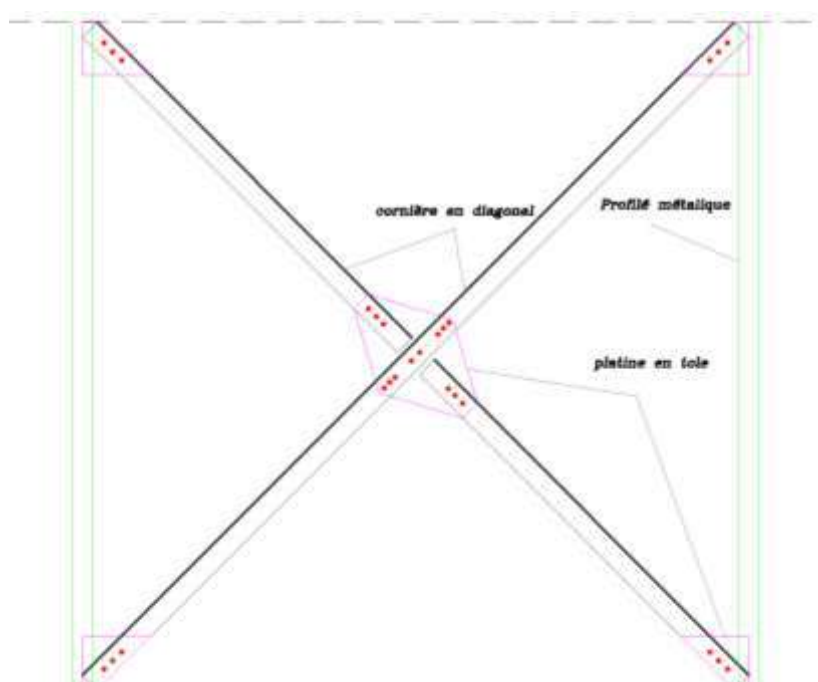
**Fig. 4.170 : Détail du contreventement métallique latéral en**

Si le contreventement horizontal dans la ferme métallique est assez simple, la mise en œuvre du contreventement latéral passe par la création d'une saignée en diagonal dans le mur en maçonnerie, la mise en place de la première cornière diagonale en la fixant avec les profilée métallique, le remplissage de la première saignée avant de procéder aux mêmes étapes pour la deuxième diagonale.

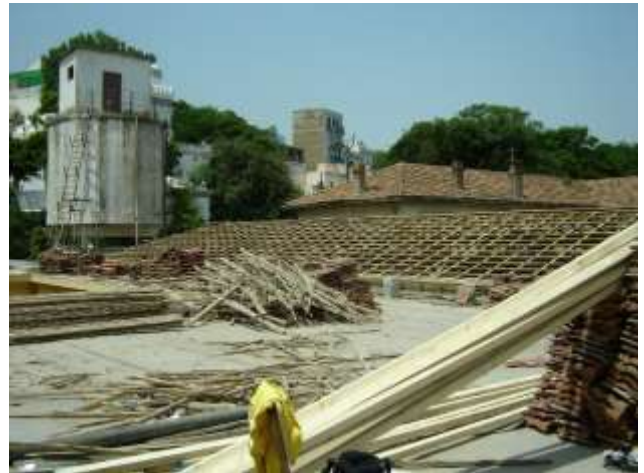
Le château d'eau de forme circulaire d'un diamètre de 4 m est érigé sur le plancher terrasse, la base circulaire s'appuie sur des poutres assez rigides qui elles-mêmes reposent sur des poteaux courts de faibles section. Ces poteaux à leurs tours reposent sur d'autres poutres assez rigides reposant ensuite sur un socle en béton armé.

**Fig. 4.171 : Le château d'eau sur terrasse**  
**Source : B.E.T Harchaoui.2010**

Dans le but d'assurer la sécurité de l'édifice, il est indispensable de procéder à une démolition immédiate de cet élément. La technique de démolition doit être très bien réfléchie, puisqu'il s'agit de démolir sans avoir affecté la structure du plancher terrasse du bloc de la bibliothèque.
