Mémoire
Pour l'obtention du diplôme de
MASTER EN ARCHITECTURE
Option: Architecture et Environnement

Réduction de la vulnérabilité des édifices historiques

**Analyse du diagnostic de la restauration de
la mosquée Ali Betchine**

(La Casbah d'Alger)

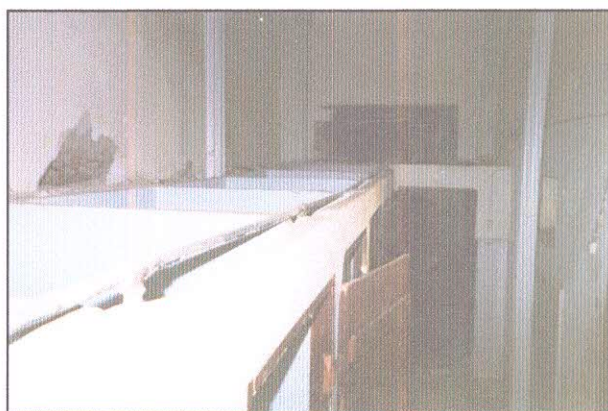
Dans ces espaces, la présence des fissures et le décollement de la peinture sur les murs et sous les plafonds en plusieurs endroits, à cause des infiltrations des eaux pluviales. (fig28, 29)

Fig 29 : Salle d'ablutions, détails sanitaires, 2001.
Source : Atelier 3D dimensions

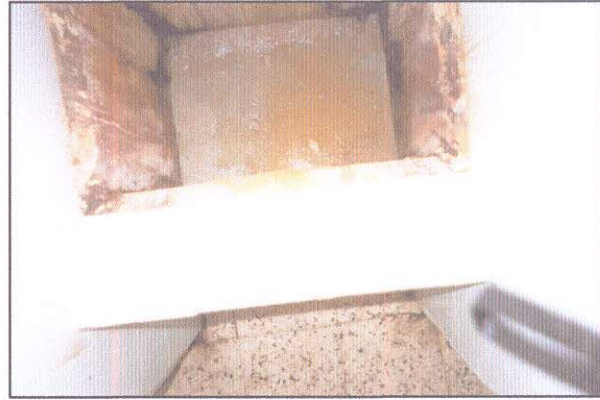
Cependant, il faut surtout signaler que les W.C turques sont obstrués en permanence (fig32), de même que les urinoirs (fig33). Cette défaillance a engendré la fermeture de ces salles par les gestionnaires de la mosquée.

Fig 33 : Urinoir obstrué, 2001.
Source : Atelier 3D dimensions

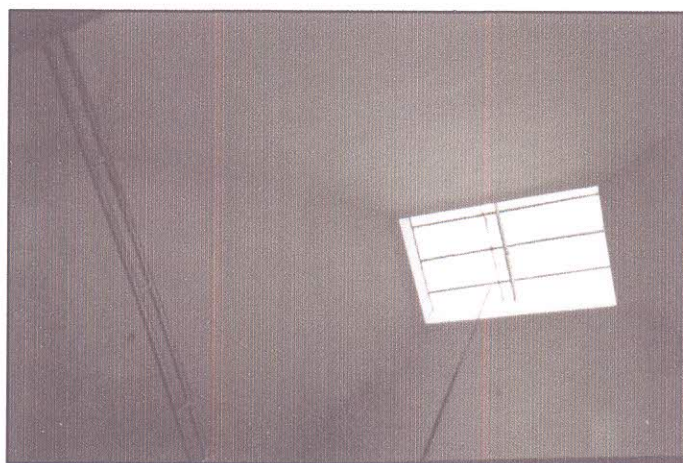
A noter que, la verrière est mal scellée à la coupole (fig37), cela a causé l'infiltration des eaux de pluie, qui se propagent sur les parois, mèneront à la dégradation de la couche de peinture sur les pans de la coupole. Cette peinture s'est décollée aussi sur le soubassement du mur Ouest. (La présence des traces d'humidité, provenant du sol par capillarité).

Fig 37 : La verrière de la coupole, 2001.
Source : Atelier 3D dimensions

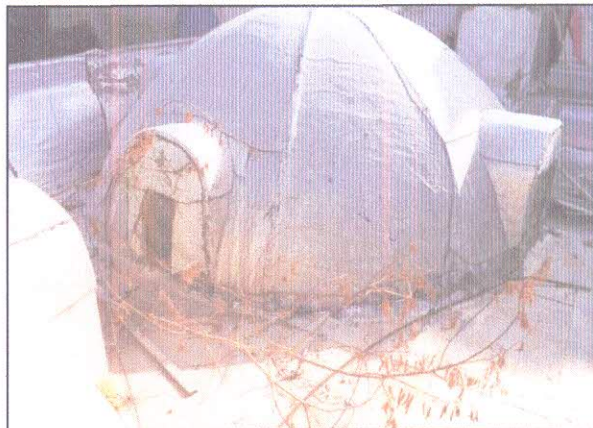
Fig 43 : Coupolette envahie par les herbes, 2001.
Source : Atelier 3D dimensions

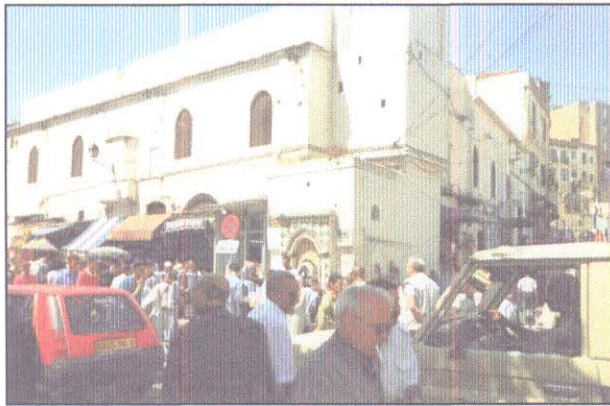
- D'importantes surfaces sur les murs présentent des fissures et décollement de peinture, ainsi que des fissures d'enduit en plusieurs endroits de la façade.

- De mauvaises herbes poussent à l'intérieur de la maçonnerie sur la terrasse de la fontaine et au-dessus des boutiques à l'Est de la façade. **(Source : Atelier 3D Dimensions)**

Fig 44 : Façade Nord-Est, 2001.
Source : Atelier 3D dimensions

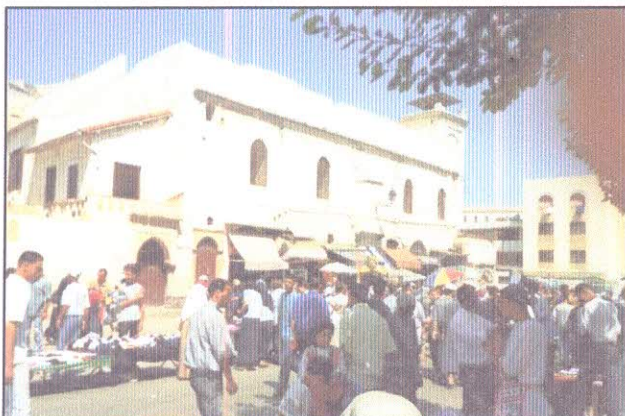
Fig 46 : Façade Est. 2001.
Source : Atelier 3D dimensions

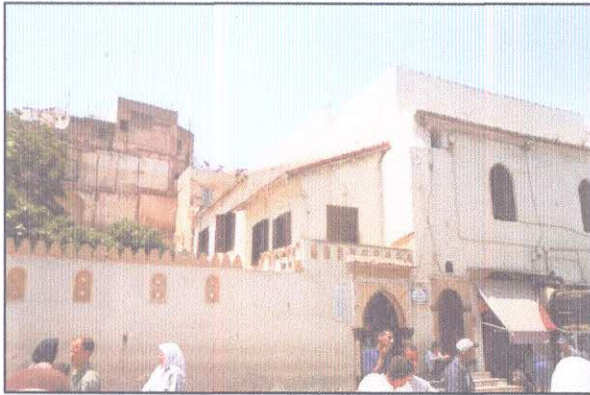
- Décollement de peinture sur les murs.
- Poussé de végétation sur les gouttières.
- Pourrissement d'un madrier de charpente sur la partie Ouest de la façade.

Fig 48: L'angle Sud-Est de la mosquée, 2001.
Source : Atelier 3D dimensions

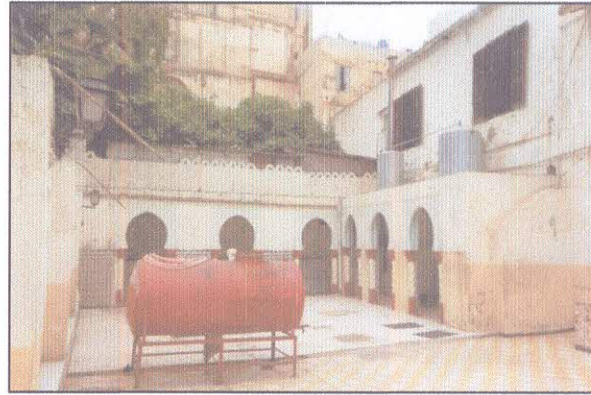
Fig49 : La présence des herbes sur la terrasse de la fontaine, 2001. Source : Atelier 3D dimensions

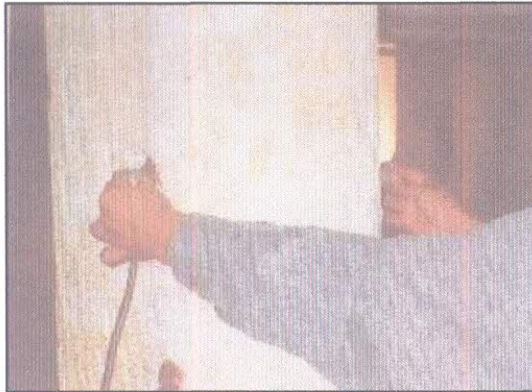
Des étaitements traditionnels sont effectués pour la reconstruction de planchers (fig62), d'autres étaitements de type chevalement sont fait pour soutenir les naissances d'arcs dans le but est de reconstituer les chapiteaux endommagés. Des mesures à l'ultrason (fig60), aux scléromètres (fig61) tendres et sures pour déterminer la résistance des colonnes composées des tuf et de pierre.

Fig 60 : Mesure à l'ultrason sur colonne, 2003.
Source : La DARQ

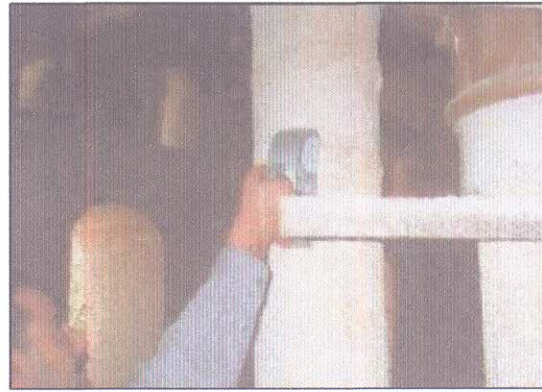
Fig 61 : Mesure aux scléromètres tendres sur colonne, 2003.
Source : La DARQ

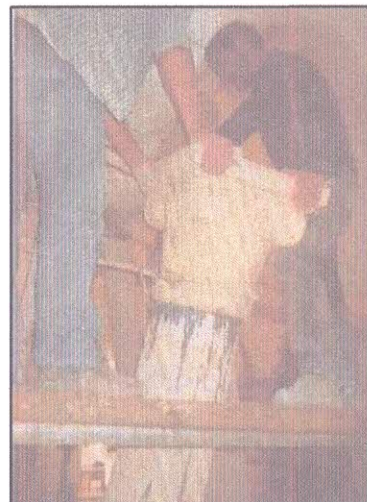
Fig 63 : Chapiteau détérioré enlevé, 2003.
Source : La DARQ

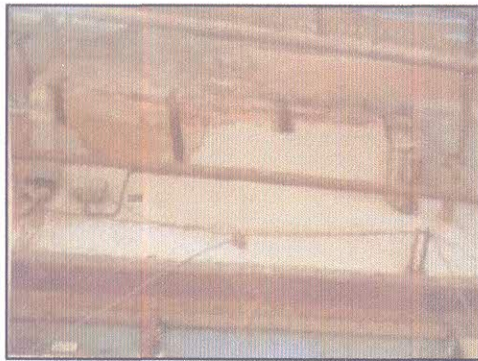
Fig 66 : Mihrab reposant sur de la pierre taillée jouant le rôle d'encorbellement (ceci, sur une seule partie, l'autre a disparu. Ce même mihrab a été consolidé par des IPE), 2004. Source : La DARQ

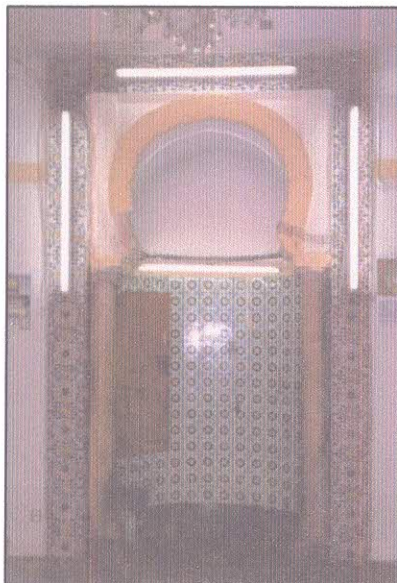
Fig 68 : Mihrab vu de l'intérieur avant reconstitution, 2001. Source : BET 3D Dimensions.

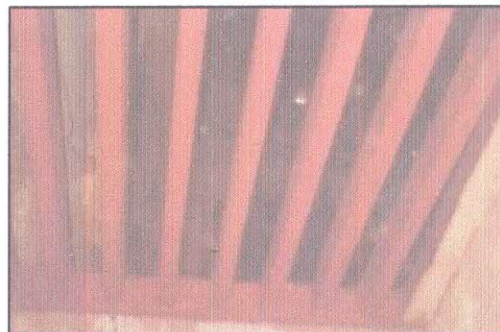
Fig 75 : Les planchers reconstitués de la salle de prière. Source : La DARQ

- ✓ Au-dessus du voligeage, ils ont procédé au coulage d'une chape en béton de 5cm d'épaisseur armée en treillis soudés avec interposition d'un film polyane.
- ✓ Les éléments en bois ont reçu au préalable un traitement avec un produit hydrofuge.

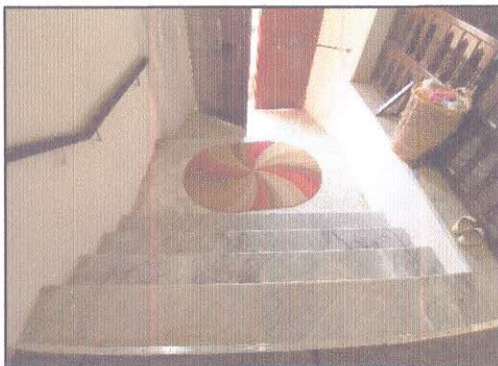
Fig 76 : L'utilisation du marbre pour les escaliers, 15/09/2016. Source : Auteur.

- ✓ Les carreaux décollés ont été restaurés et fixés avec un nouveau mortier de pose.
- ✓ Les carreaux brisés ou disparus ont été remplacés par de nouveaux carreaux en marbre blanc ayant les mêmes dimensions.
- ✓ Tous les seuils de porte ont revêtus avec des dalles en marbre blanc.
- ✓ Les marches d'escalier d'accès à la salle de prière à partir des façades Nord et Est ont revêtues avec des dalles en marbre blanc de 04 cm d'épaisseur. (fig76)
- ✓ Un remplacement de la moquette existante, par une nouvelle moquette spéciale à la salle de prière. (fig77), d'une épaisseur de 1cm, dont les tons sont bruns, et comprenant le dessin des rangées pour la prière des fidèles.
- ✓ La pose de la moquette ne devra pas altérer le revêtement de sol en marbre, et sa dépose devra être aisée, pour permettre l'entretien et le nettoyage du sol en marbre.

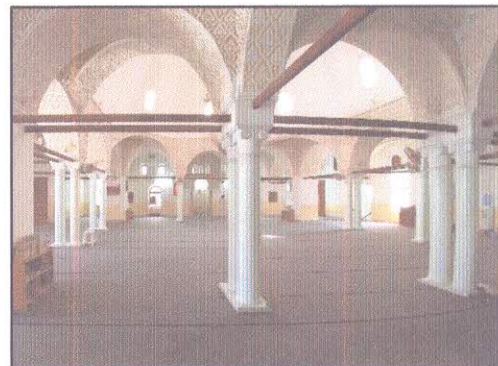
Fig 77 : La moquette de la salle de prière avec le dessin des rangées, 15/09/2016. Source : Auteur.

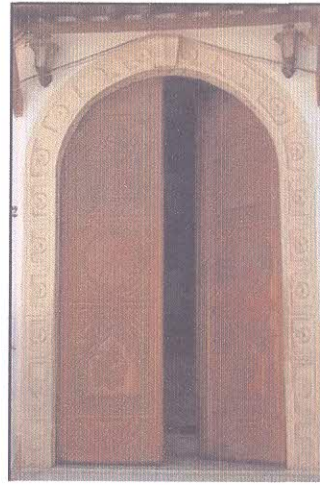
Fig 79 : Porte principale reconstituée, 15/09/2016. Source : Auteur.

Les portes d'accès à la mosquée, ainsi que les magasins situés sur les deux façades de la mosquée ont reçu des auvents, restitués sur la base des traces existantes dans les murs et sur la base d'anciennes iconographies (fig78) montrant les auvents de l'époque.

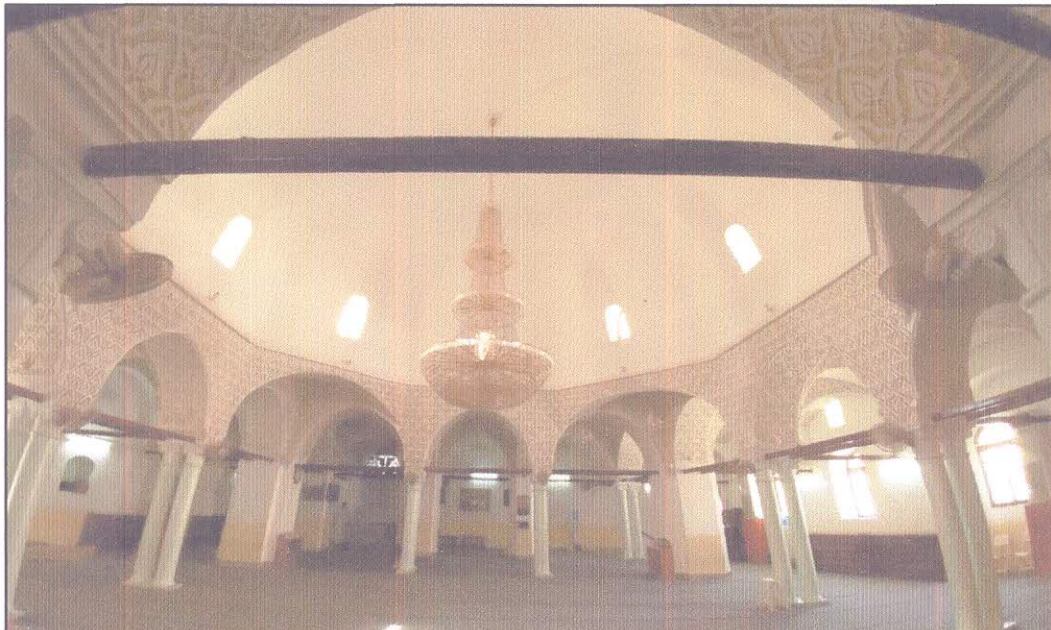
Fig 80 : Vue sur l'ensemble de la salle de prière, 15/09/2016. Source : Auteur.

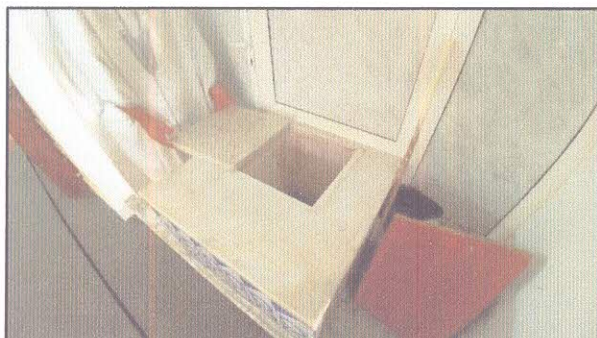
Fig 81 : Reconstitution du puit mais qui reste toujours non fonctionnel, 15/09/2016. Source : Auteur.

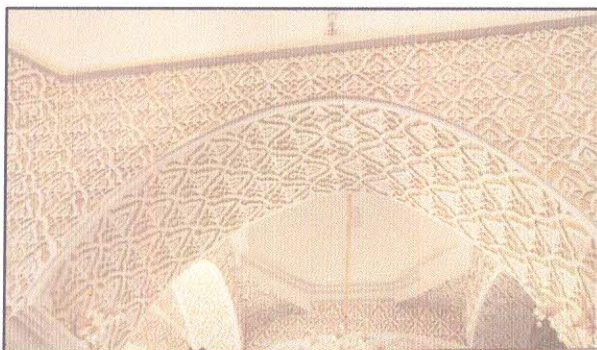
Fig 82 : Reconstitution des arcs avec ornementation en stuc, 15/09/2016. Source : Auteur.

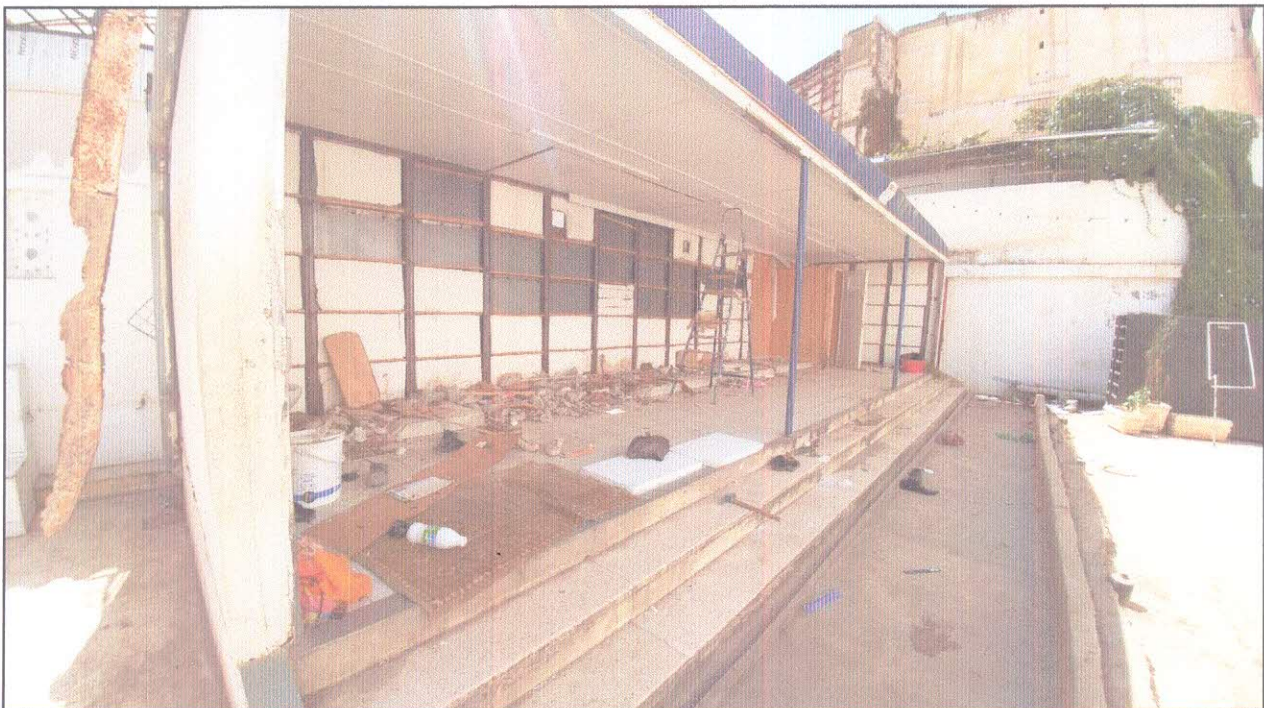
L'extension effectuée juste après l'indépendance en structure mixte (béton armé, IPN et murs porteurs) représentant au rez-de-chaussée l'espace d'ablution et à l'étage quelques bureaux a été faite sans approche réelle d'un groupement d'ensemble, la cour arrière a subi des transformations anarchiques ne représentant point de cohésion pour former une entité.

Fig 84 : L'extension de la mosquée Ali Betchine - L'emplacement des cabinets préfabriqués qui ont été démolis, 15/09/2016. Source : Auteur.

L'architecte restaurateur de la mosquée «**Dr. Larbi Othmane**», lors des travaux de restauration a pensé que la restauration ne doit pas toucher uniquement la mosquée, mais aussi, elle doit permettre une revalorisation d'ensemble. Dans cette démarche qui hélas, ne prend pas en considération le tissu devra néanmoins redonner un nouvel aménagement à l'extension opérée autrefois, celle-ci ne réunissant point de valeur d'esthétique ou d'usage. Ils ont démoli les cabinets préfabriqués (fig84), en vue de réalisation d'une extension ou complément architectural s'associant non pas comme un modèle à la mosquée, mais porteur de la dimension temporelle actuelle. Ce complément architectural s'associe comme un modèle à la mosquée mais porteur de la dimension temporelle actuelle.

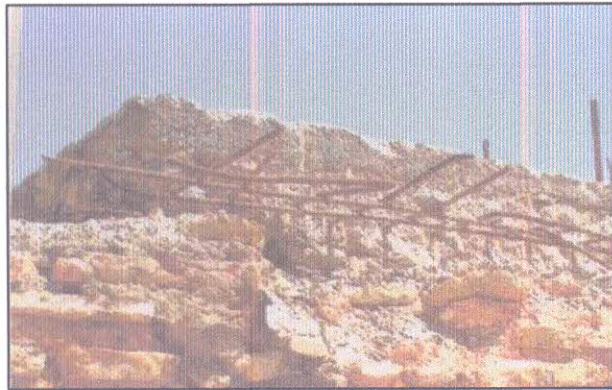
Fig93 : Dalle en béton armé recouvre le haut de la partie sélectionnée du minaret, 2003. Source : La DARQ

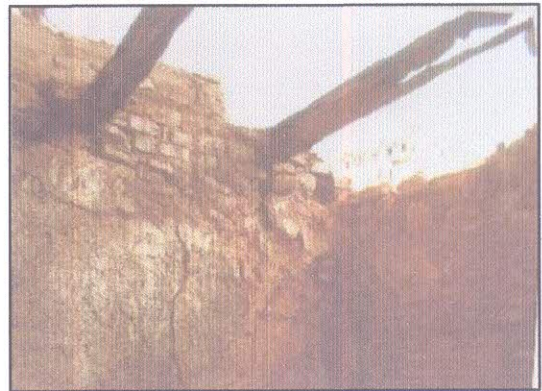
Fig94 : Ossature du plancher haut de la fontaine en IPE rouillés, 2003. Source : La DARQ

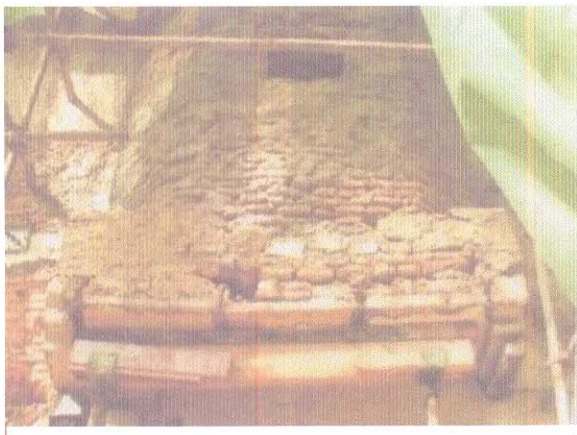
Fig95 : IPN, briques creuses, poutres en bloc de tuf formant une saillie rectangulaire anarchique dénaturant l'aspect authentique du mihrab, 2003. Source : La DARQ

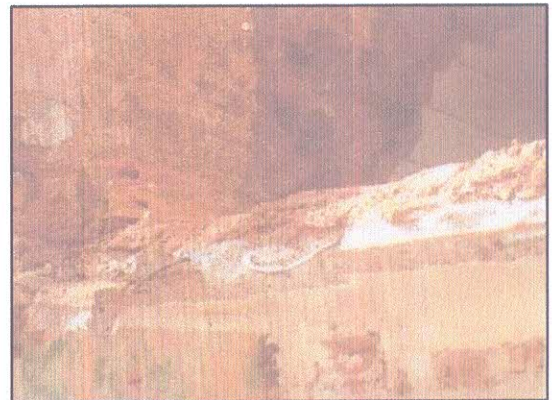
Fig96 : Dalle en béton armé constituant une sous pente. Élément dénaturant la configuration de l'espace sous voûte et prenant appui sur deux murs étant chacun le support des forces de deux voûtes, 2003. Source : La DARQ

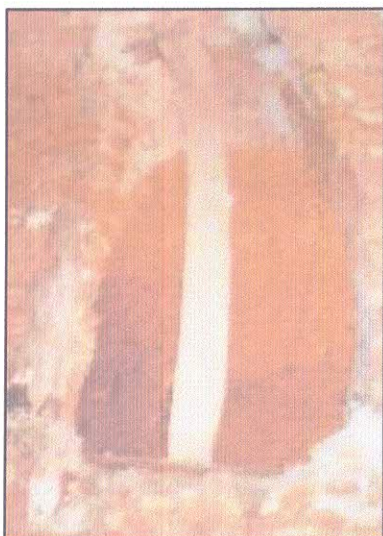
Fig97 : Ouverture critique en haut, au niveau de l'épaisseur la plus importante du mur de deux voûtes fragilisant la stabilité de ces dernières, 2003. Source : La DARQ

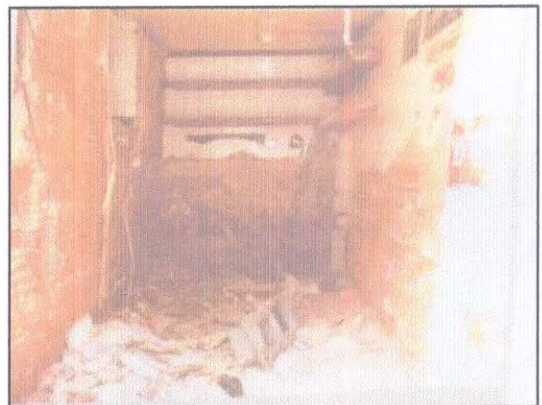
Fig98 : Etat d'un local en cour de décapage. On remarque des ouvertures de part et d'autre des murs porteurs sur lesquels s'appuient les voûtes, 2003. Source : La DARQ

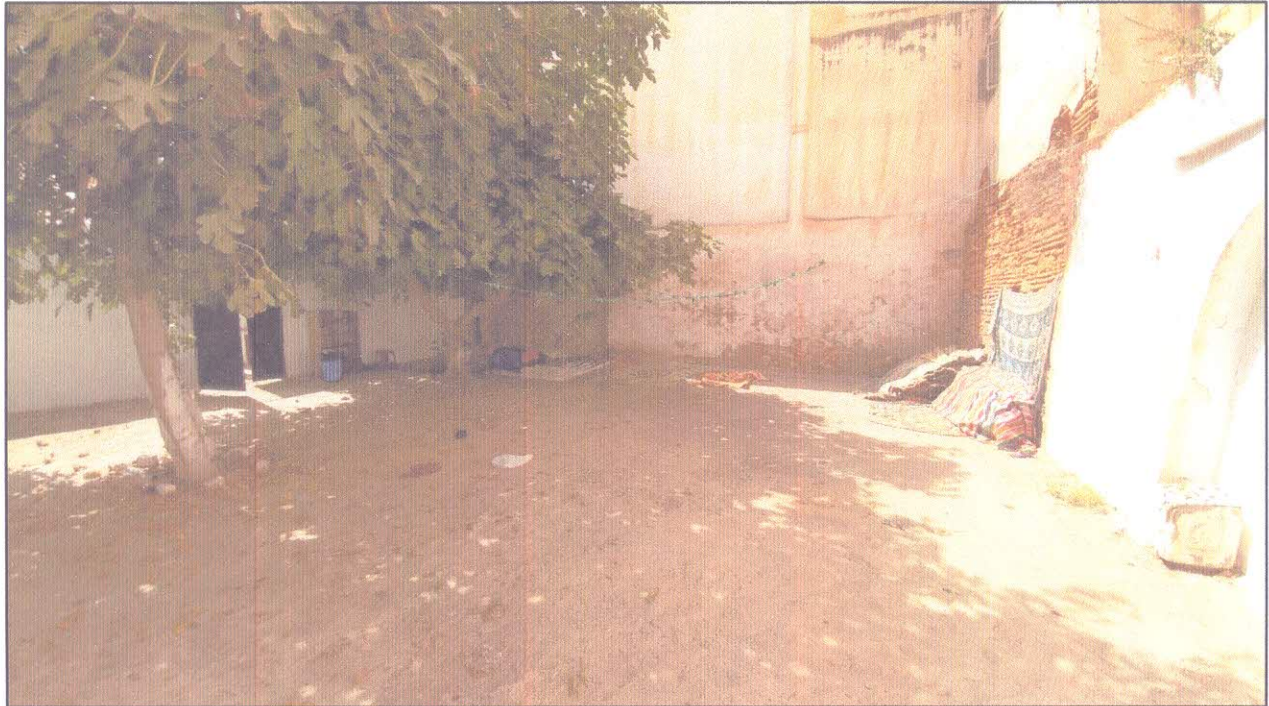
Fig99 : Le terrain de l'extension de la mosquée Ali Betchine, actuellement est un *mossala* pour femmes, 15/09/2016. Source : Auteur.

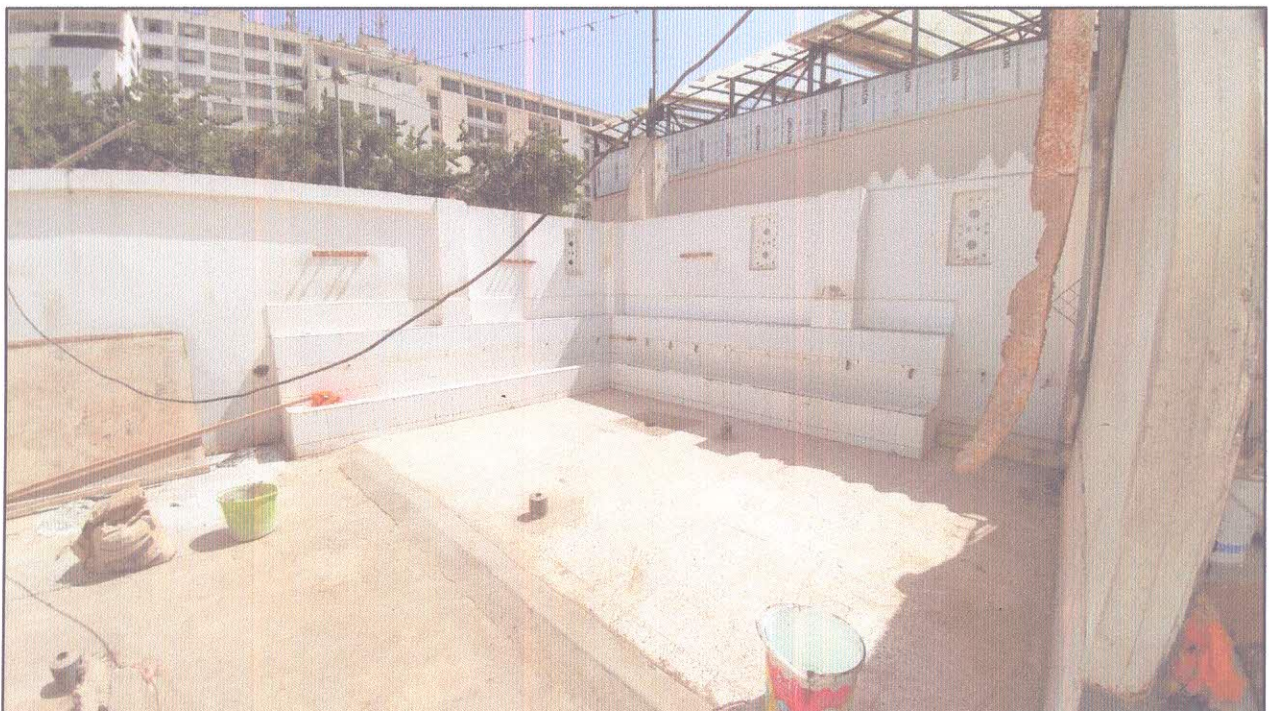
Fig100 : Le terrain de l'extension de la mosquée Ali Betchine, 15/09/2016. Source : Auteur.
